# OBRAS HIDRÁULICAS

## Causas de deficiente funcionamiento y/o colapso

La realidad del Perú

Zivko Gencel

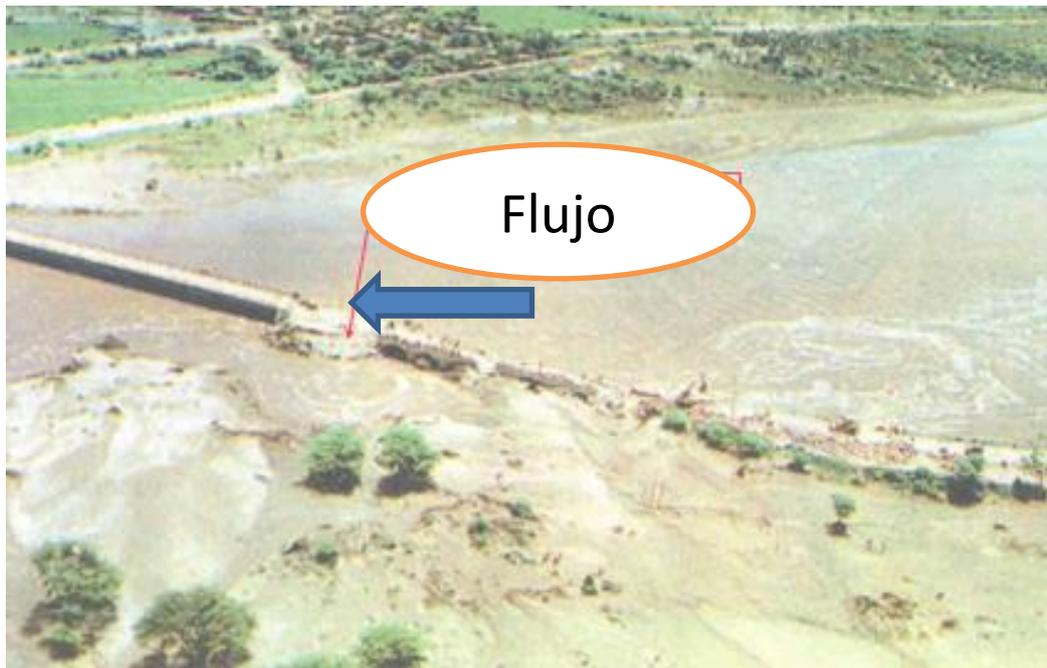
Figura N° 01: Imagen aérea de estado del puente Independencia afectado por avenida del año 1998

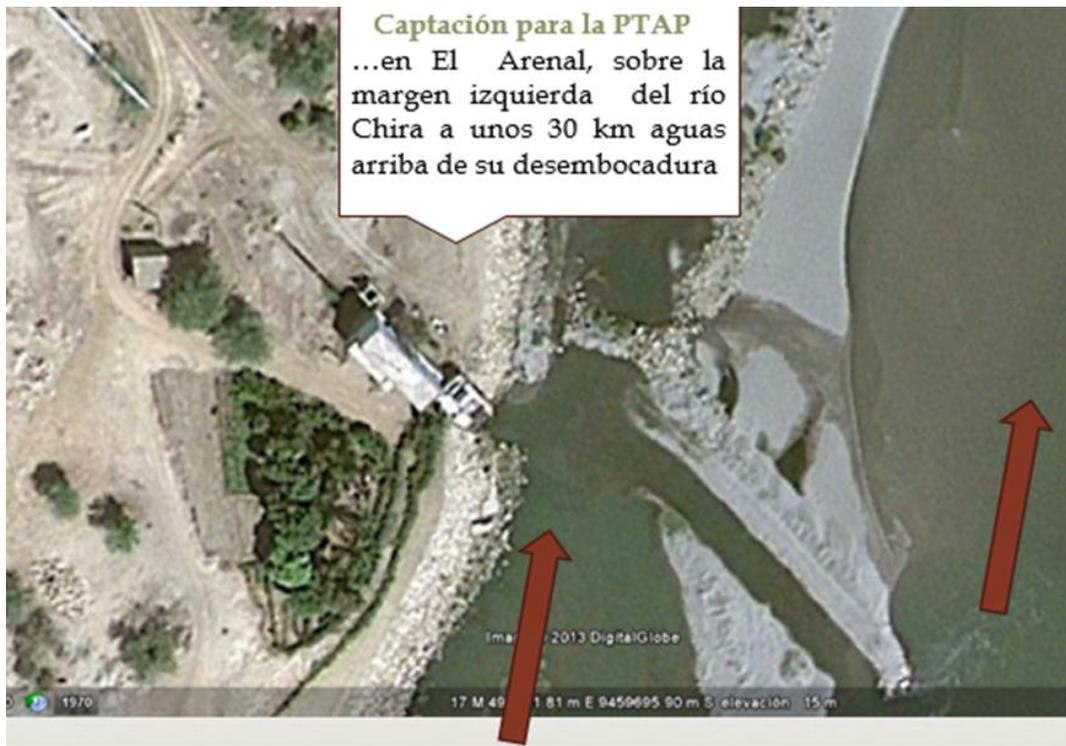
Además, se ha producido, durante una de las avenidas, una ligera socavación de la caseta de captación, sufriendo esta un movimiento que la hizo inclinarse.

Figura N°  
03: Vista  
en planta  
de la ca-  
seta de  
captación  
de la  
PTAP El  
Arenal

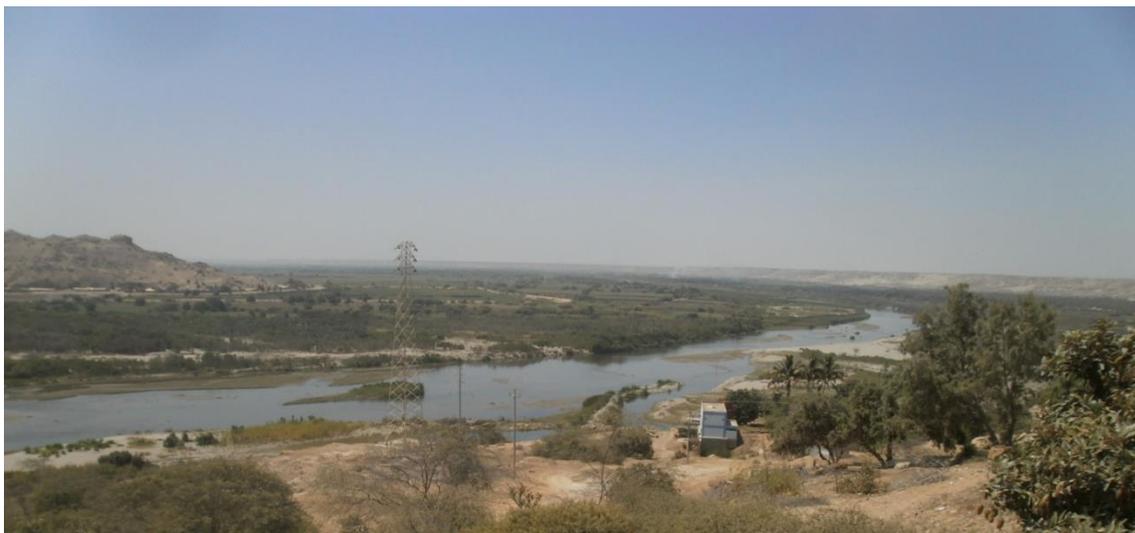
Figura N° 04: Vista de la caseta desde la orilla izquierda hacia aguas arriba

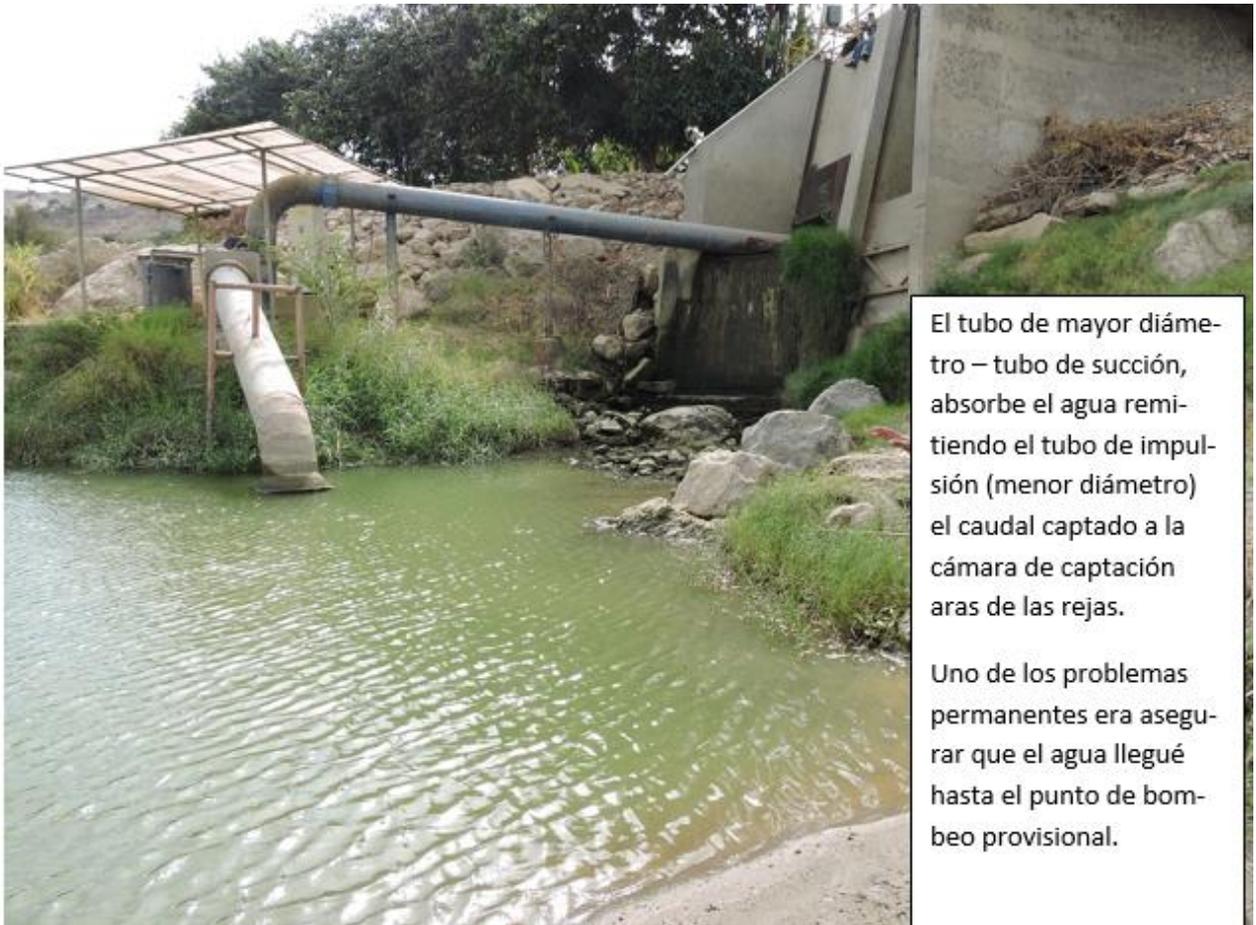
El tubo de mayor diámetro – tubo de succión, absorbe el agua remitiendo el tubo de impulsión (menor diámetro) el caudal captado a la cámara de captación aras de las rejillas.

Figura N° 05: Instalación provisional de bombeo para la caseta de captación de la PTAP El Arenal – se observa la rejilla de admisión de agua varios metros por encima del nivel de agua en el cauce

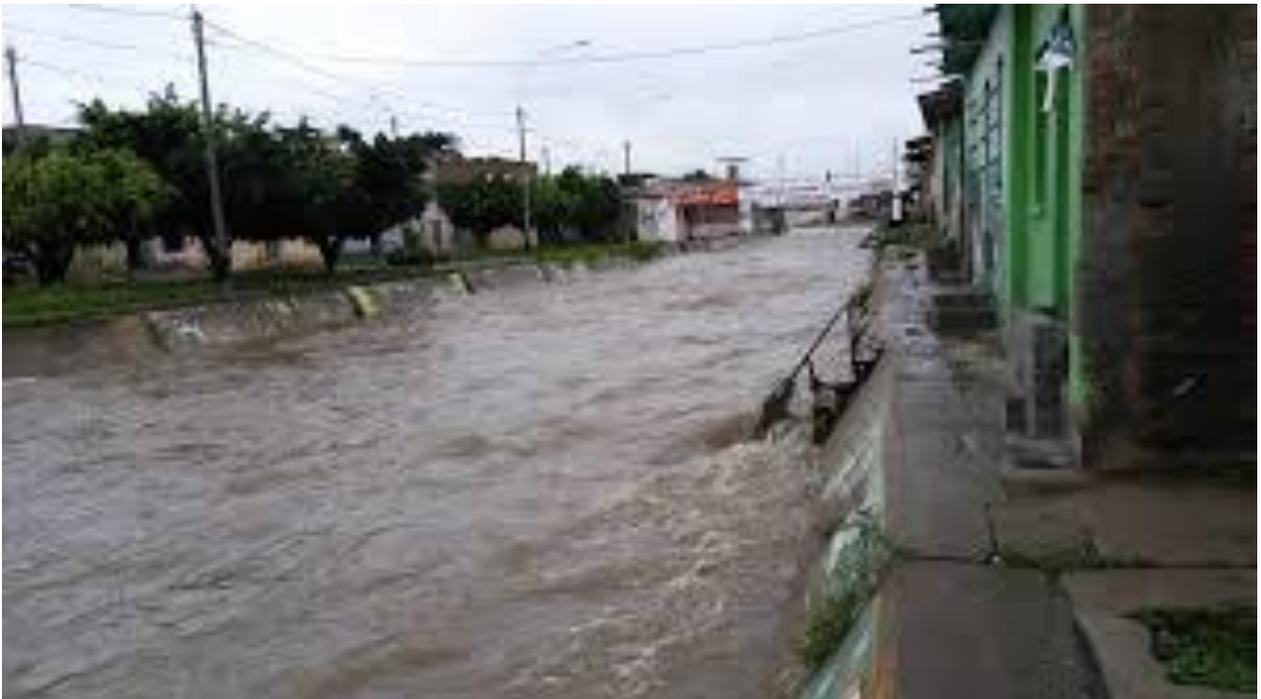
Figura N° 08: Canal durante lluvias, sin protección alguna en sus márgenes (fuente: el regional piura.com.pe)

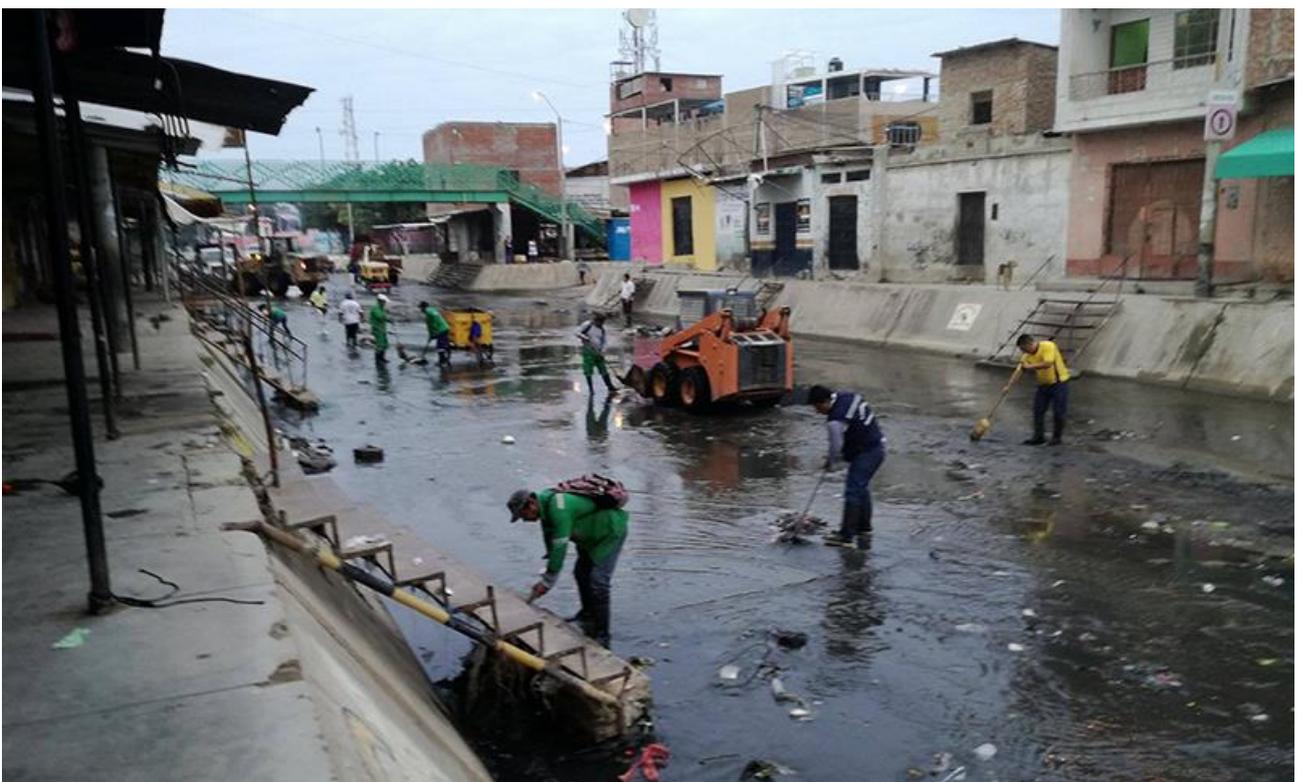
Construido después de las torrenciales lluvias del año 1983, hoy es un foco contaminante. Una solución de esta naturaleza puede ser aceptada solo como temporal. Atravesando el corazón de la ciudad debería haberse convertido en un colector subterráneo de grandes dimensiones.

Figura N° 09: El canal es receptor de aguas servidas y de basura mientras no llueve, que es su periodo de mayor duración y así se convierte en un foco infeccioso. (fuente: etempo.pe)

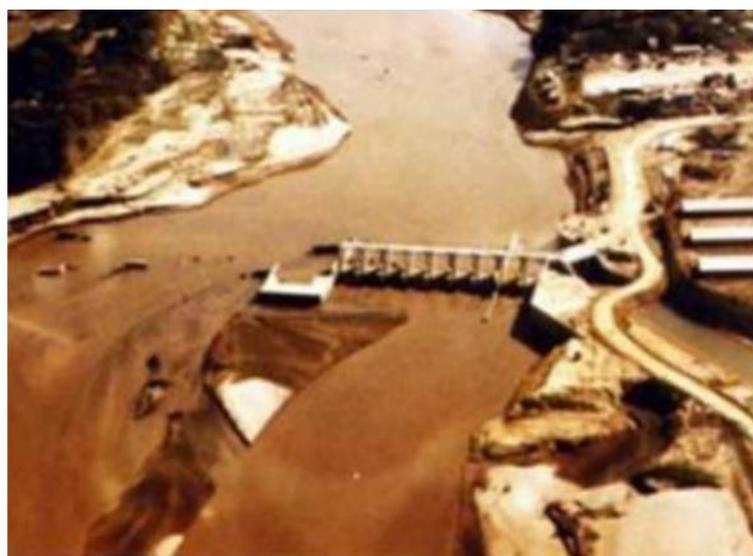
Figura N° 12: Vista aérea del daño a la presa de Los Ejidos

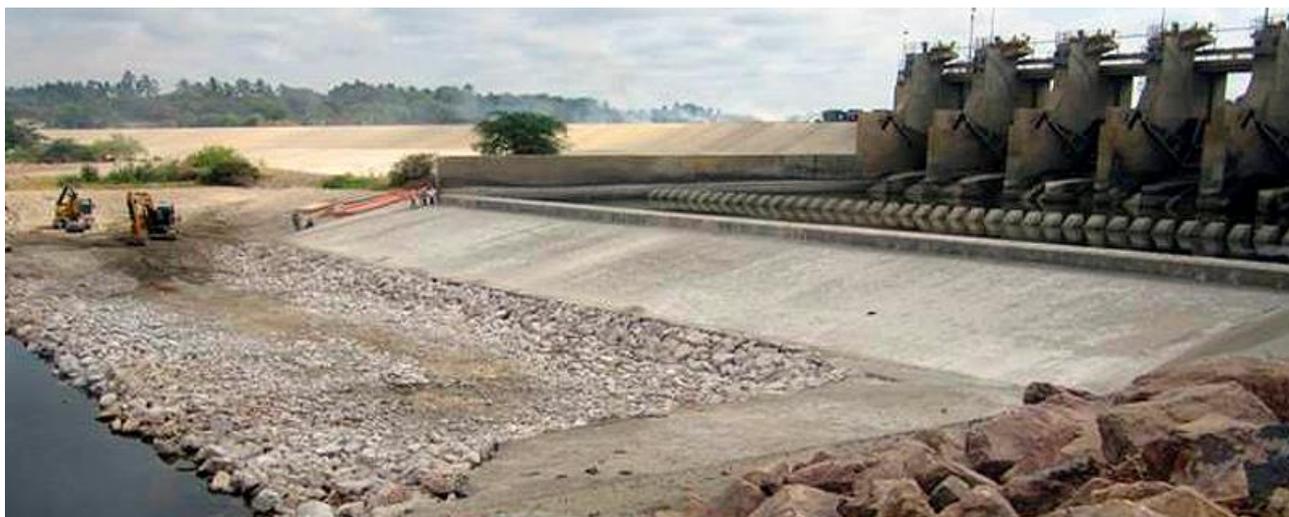
Ese año, el caudal que se presentó fue un 40% mayor que el caudal de diseño tomado en cuenta en el diseño e investigación en modelación hidráulica física. Solo este hecho, eventualmente, no hubiera sido suficiente para producir daños de la magnitud que se presentaron. El factor adicional que no se tomó en cuenta fue la acelerada erosión general del cauce aguas abajo que se dio durante los años que venía operando el aliviadero.

Figura N° 13: Presa derivadora de Sullana – protección contra erosión del colchón amortiguador aguas abajo del aliviadero de compuertas año 2017

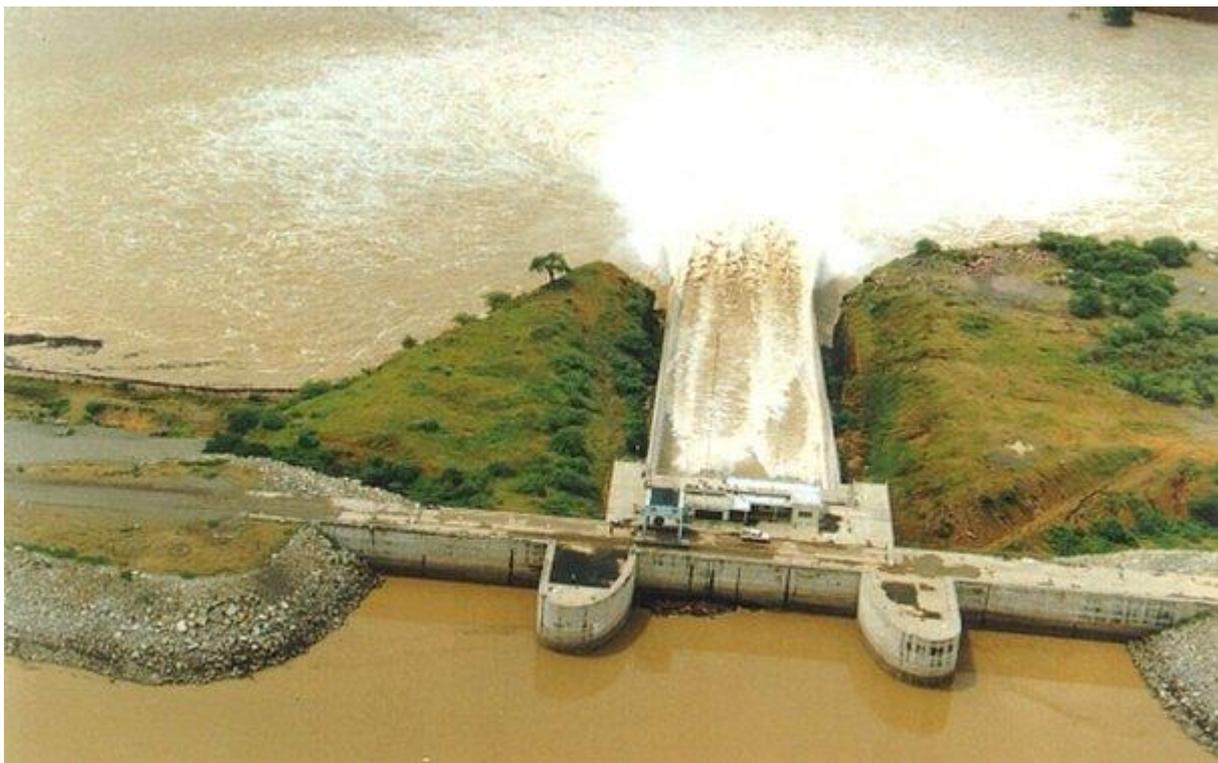
Después de más de treinta años de continuo funcionamiento, desde 1977 hasta 2011, se produjo erosión del pie del dique de la izquierda del aliviadero de compuertas (como se observa en la siguiente imagen), que empezó a amenazar su estabilidad. A raíz de ello se tomó la decisión de realizar una obra de protección para impedir mayores daños.

Figura N° 14: Se observa importante acercamiento de la profunda erosión al pie de talud de la presa por lado izquierdo

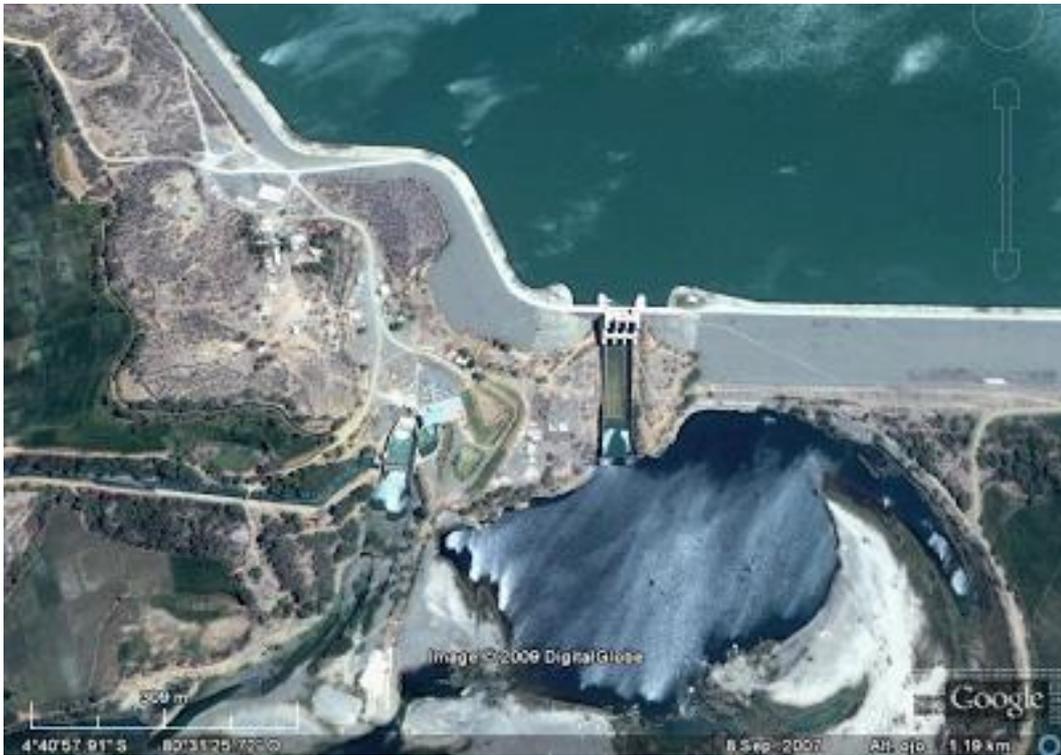
Figura N° 15: En esta fotografía aérea se nota con claridad la erosión amenazando el pie del dique izquierdo

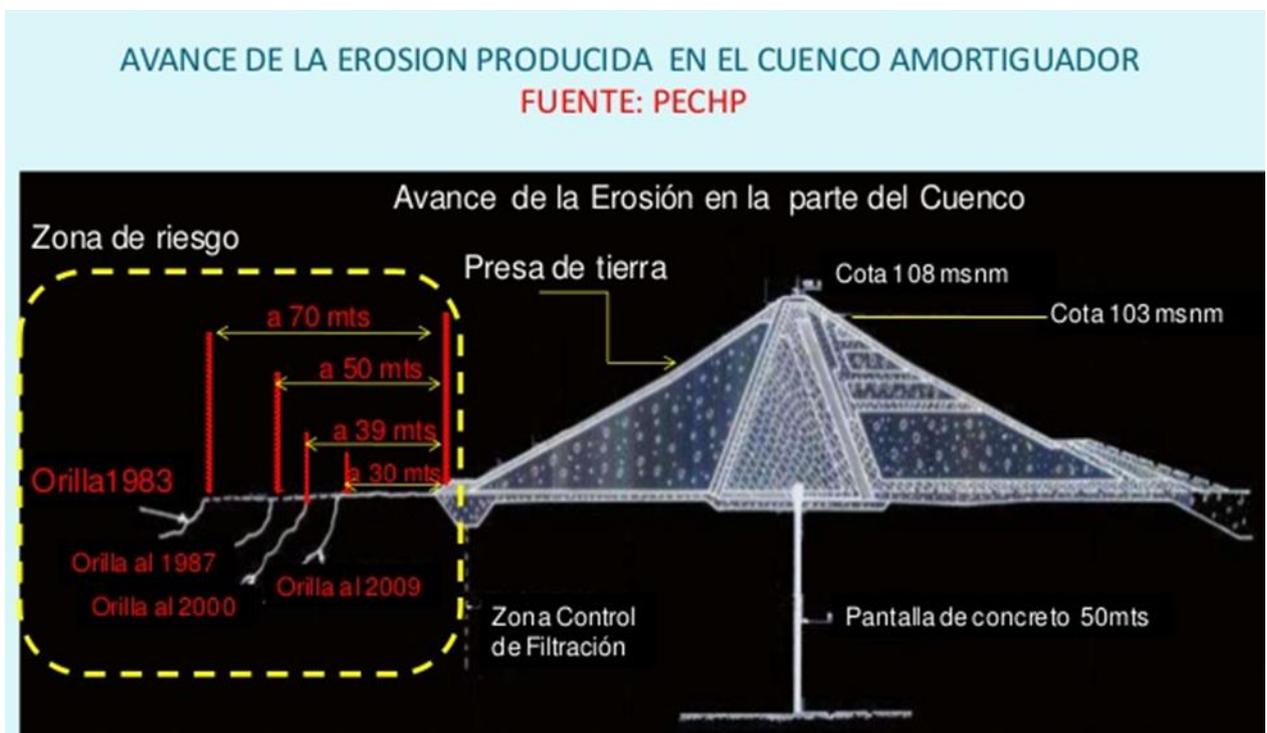
Figura N° 16: Presentación de avance de la erosión con tiempo

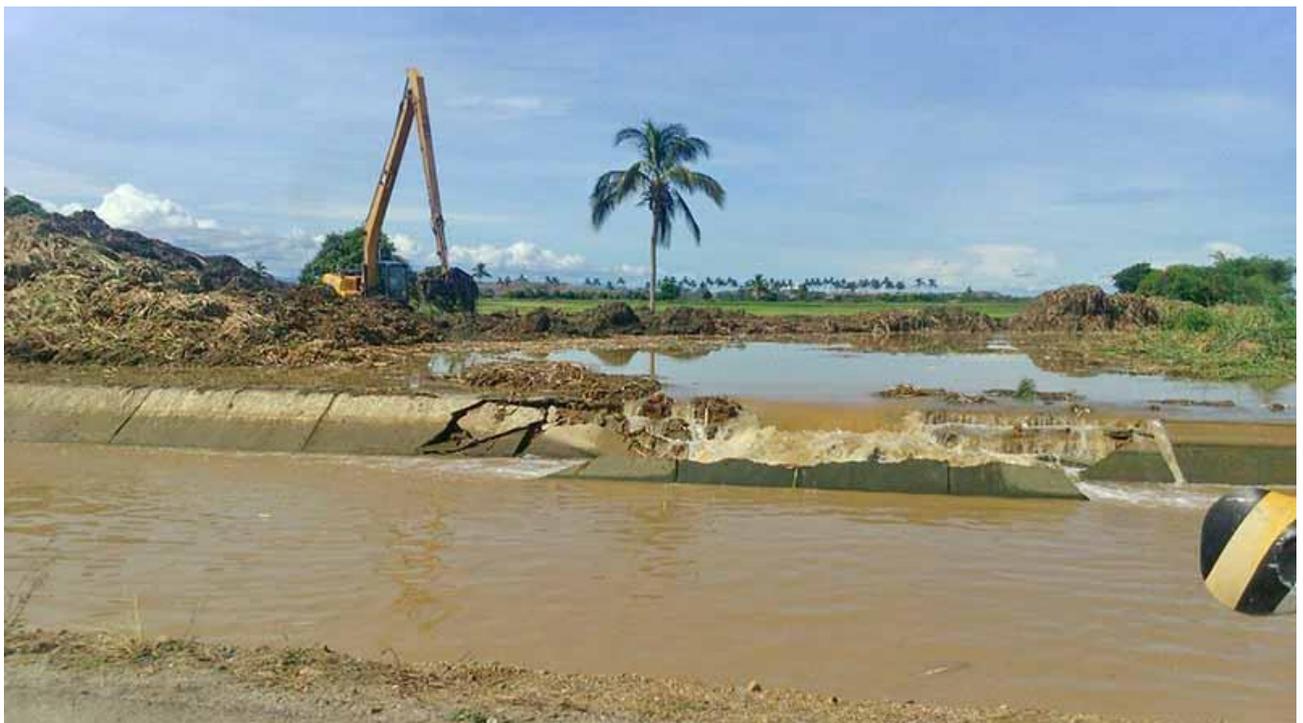
El sifón fue afectado por las corrientes de la quebrada del mismo nombre durante la época de lluvias del año 2016 de manera que se ilustra con la siguiente imagen:

Figura N° 18\*: Vista de la quebrada Samán de aguas abajo: se observa daño al sifón invertido.

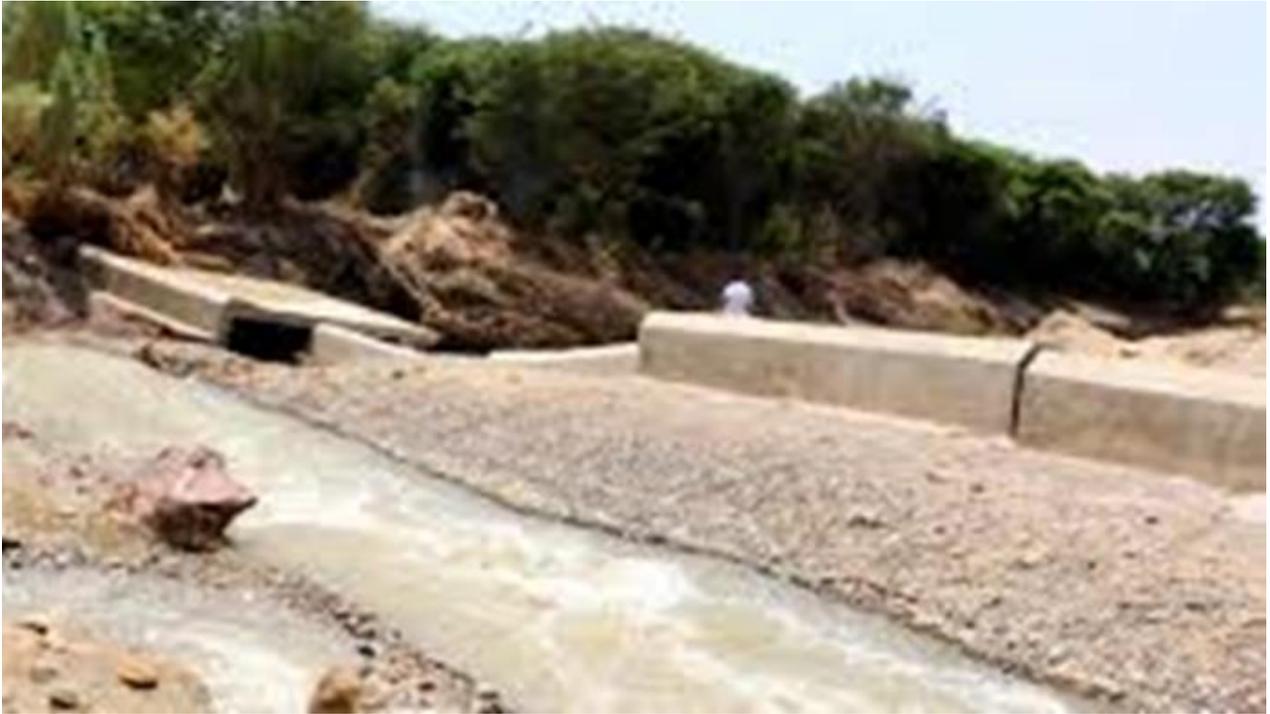
Figura N° 19\*: Canalización provisional de agua en primeros momentos después de colapso del sifón (vista de aguas arriba).

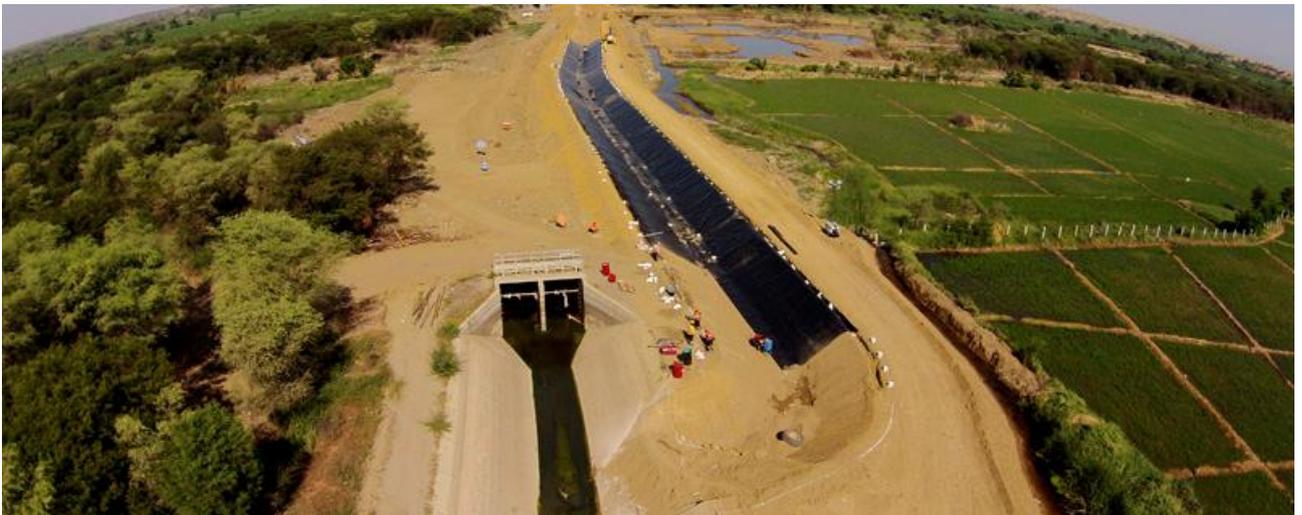
Figura N° 20: Canal temporal construido por empresa “Cosapi” 19/04/2016 (Portal de Transparencia de PECHP).

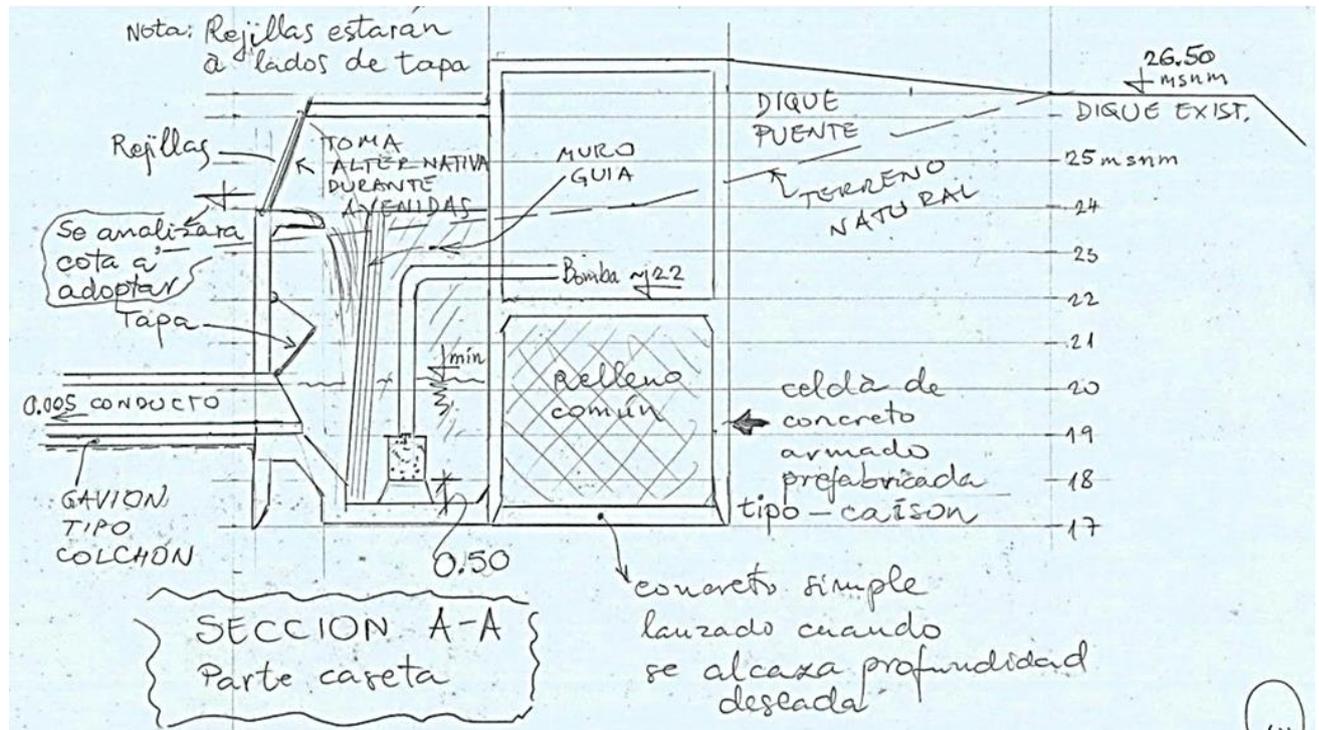
decenas de metros de su ubicación original. En la situación propuesta, la caseta está entre dos espigones (cualquiera de las dos) y, además, se diseñó reposando sobre muros incrustados al suelo base hasta más allá del nivel más bajo del fondo del río:

Figura N°23: Sección A-A de la alternativa 1 – propuesta por ser la menos expuesta al peligro de socavación

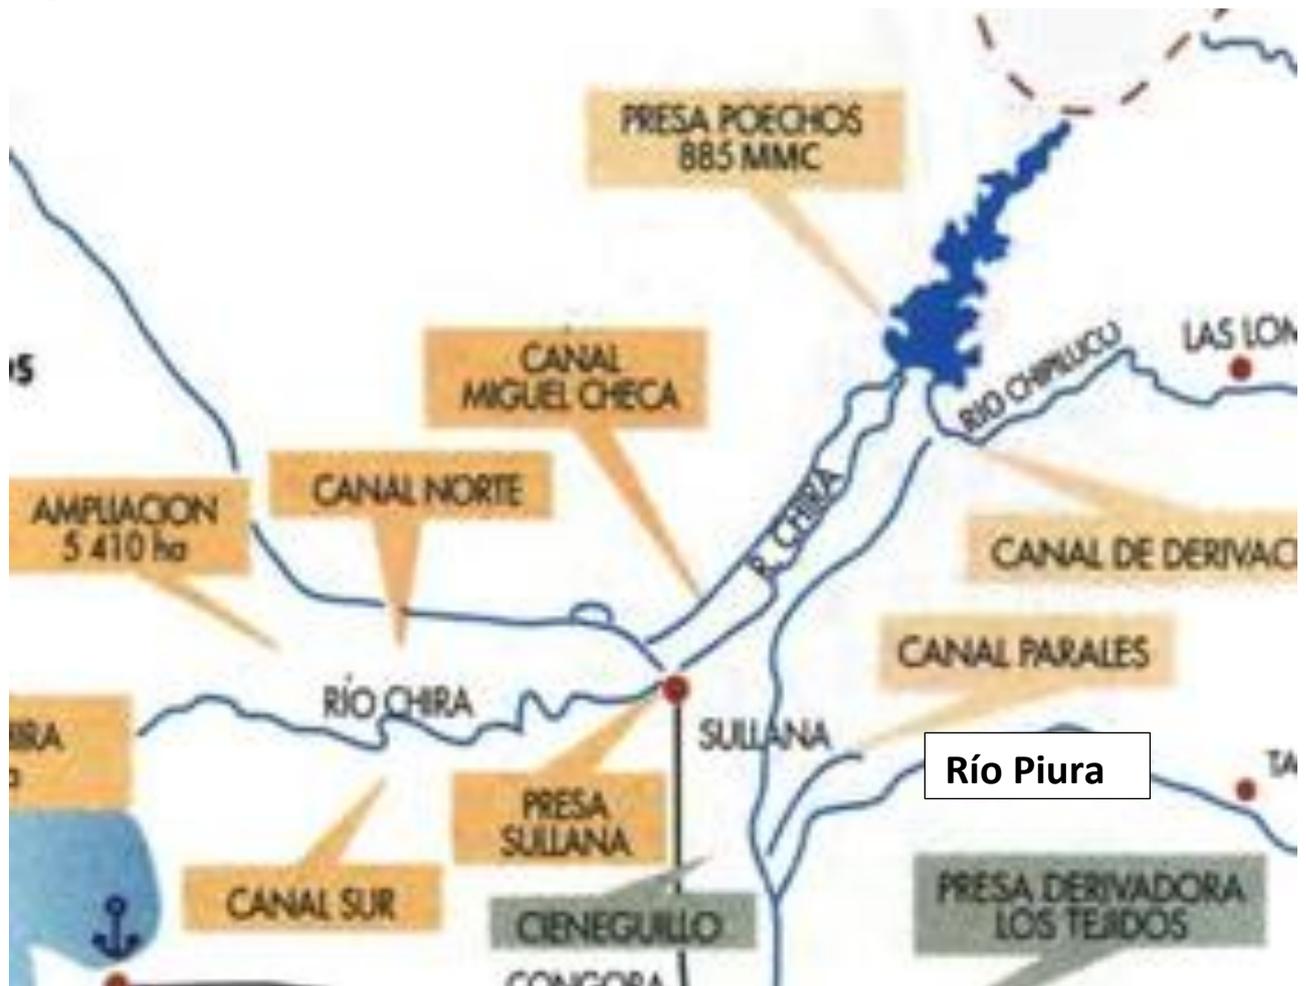
Todo esto influyó para que se produzca un cañón de erosión desde el lugar de desborde hacia el talud, tanto como en él mismo.

Figura N° 24: Ubicación del canal Parales: entre su trazo y el del río se encuentra un talud natural arenoso

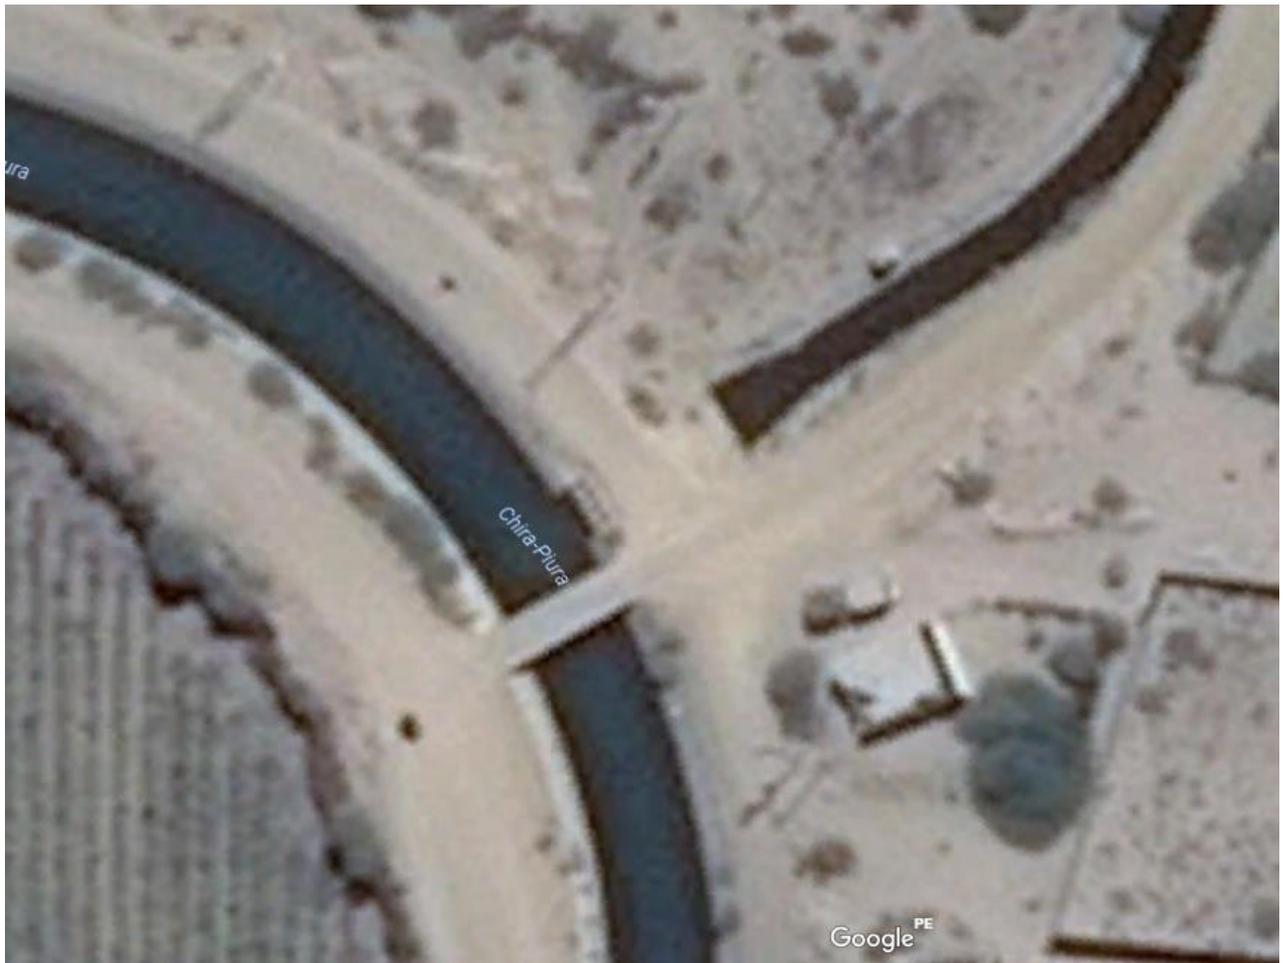
Figura N° 25: Vista del tramo de canal Parales afectado: la garganta del medidor fue reemplazada por una caseta limnimetrica

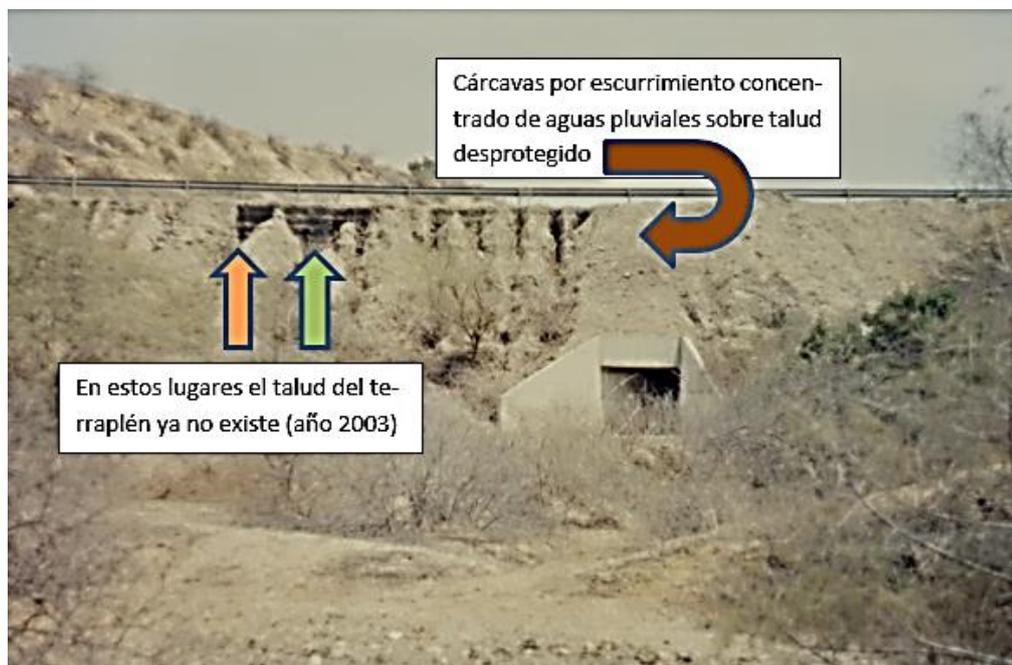
Otro problema, que se puede encontrar en los casos de terraplenes altos, es la falta canaletas, así como de la protección de taludes contra erosión y/o falta crónica de mantenimiento. Ambas cosas se pudieron observar en ciertos tramos de la carretera Panamericana Norte ( $> \text{km } 1100$ ) - el año 2003:

Figura N° 26: Vista lateral de un tramo del terraplén de Panamericana N.

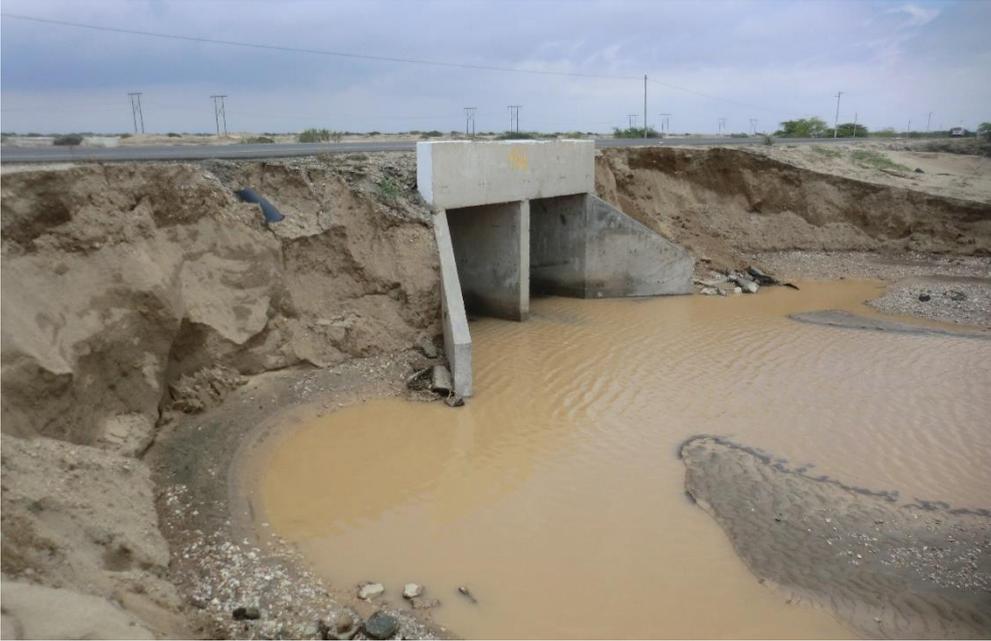
no tenga la suficiente profundidad para resistir la socavación por la mina vertiente y si no se impide el lavado de partículas finas por sufosión del flujo subterráneo.

Figura N° 27: ¿Por qué se produce la erosión aledaña a los muros aleros de la salida de una alcantarilla? (Panamericana Norte cerca al km 850)

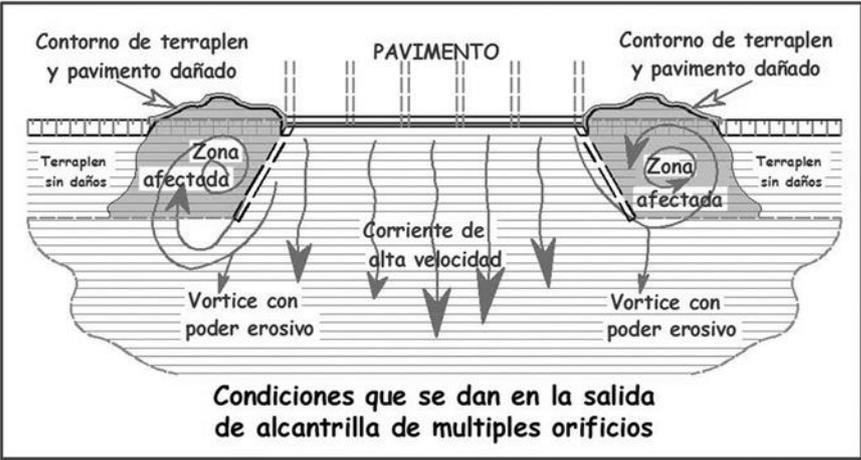
Figura 28:  
Vista en planta: formación de fuertes vorticidades del flujo saliente con tirante mayor que mínima altura de muros aleros

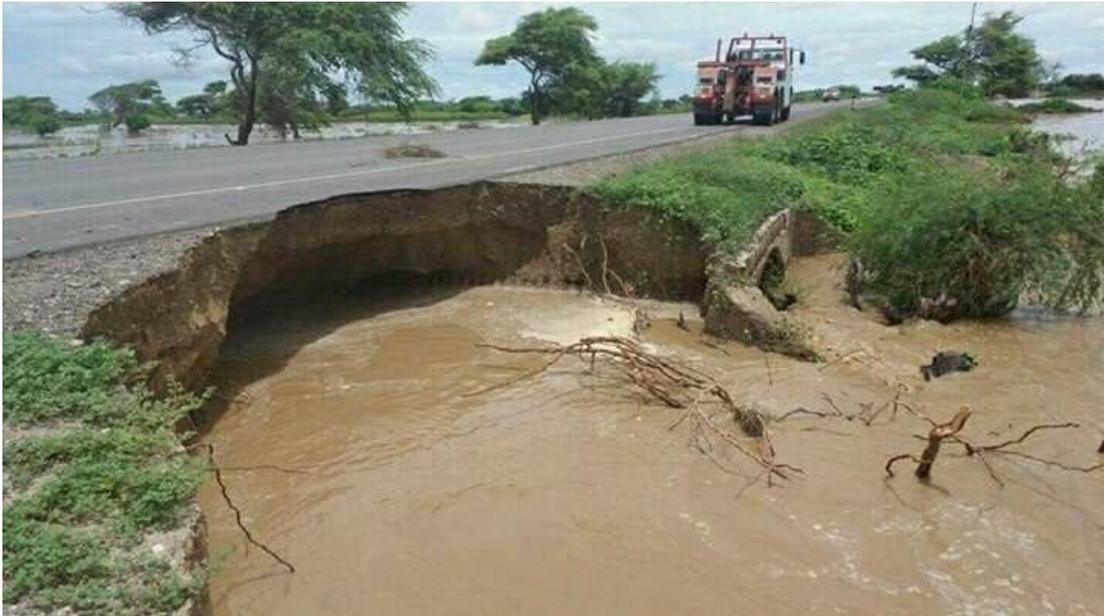
Figura N°29: Daño causado al terraplén y pavimento desde aguas abajo (Panamericana Norte km > ~820)

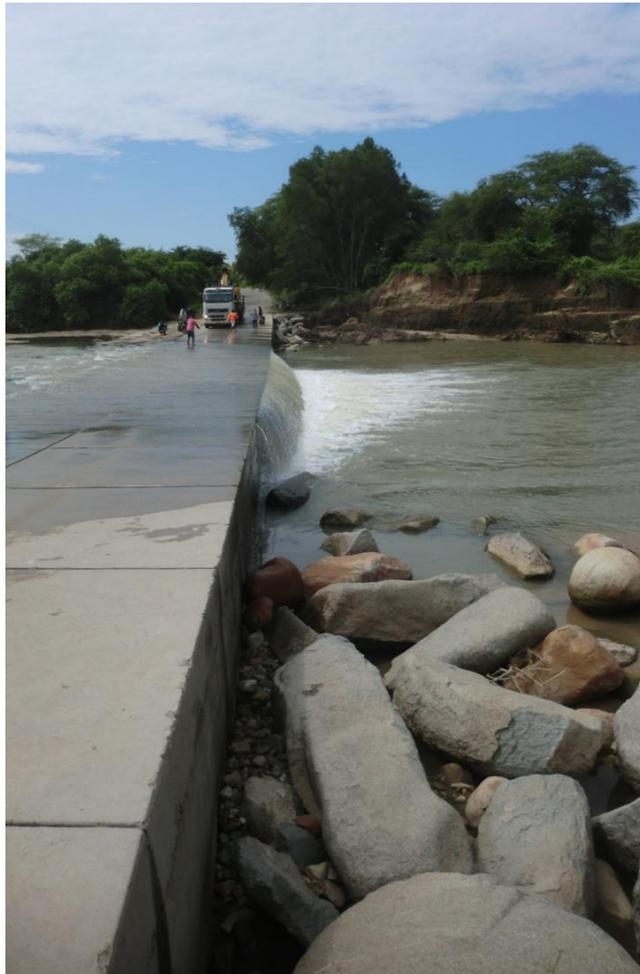
Figura N°31: Vista del badén durante la época de lluvias del año 2017

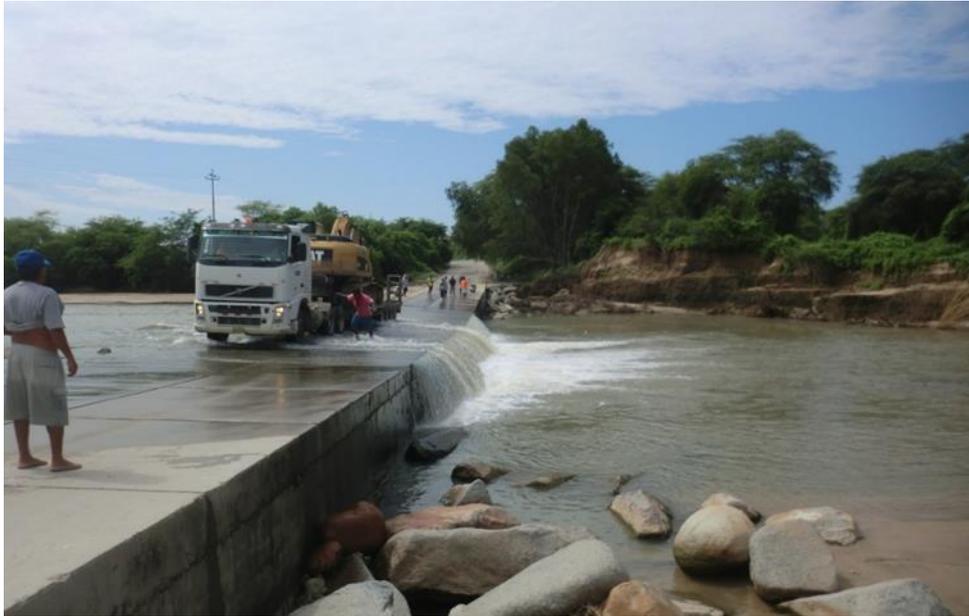
Figura N°32: Desde este ángulo se observa mejor la potencia de flujo vertiente

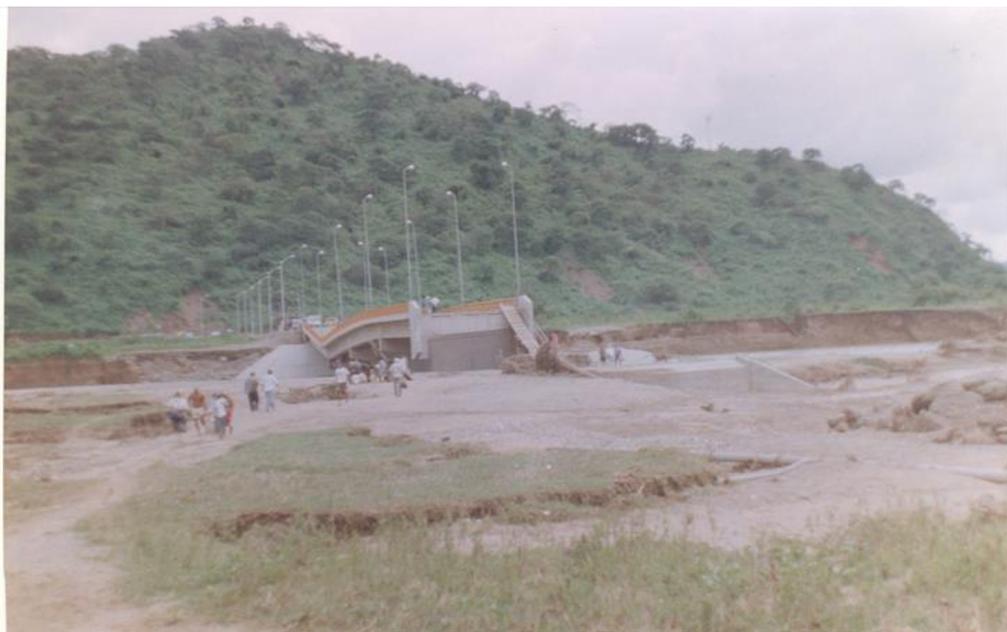
Figura N°34: Vista del puente dañado, desde la margen derecha (año 1998)

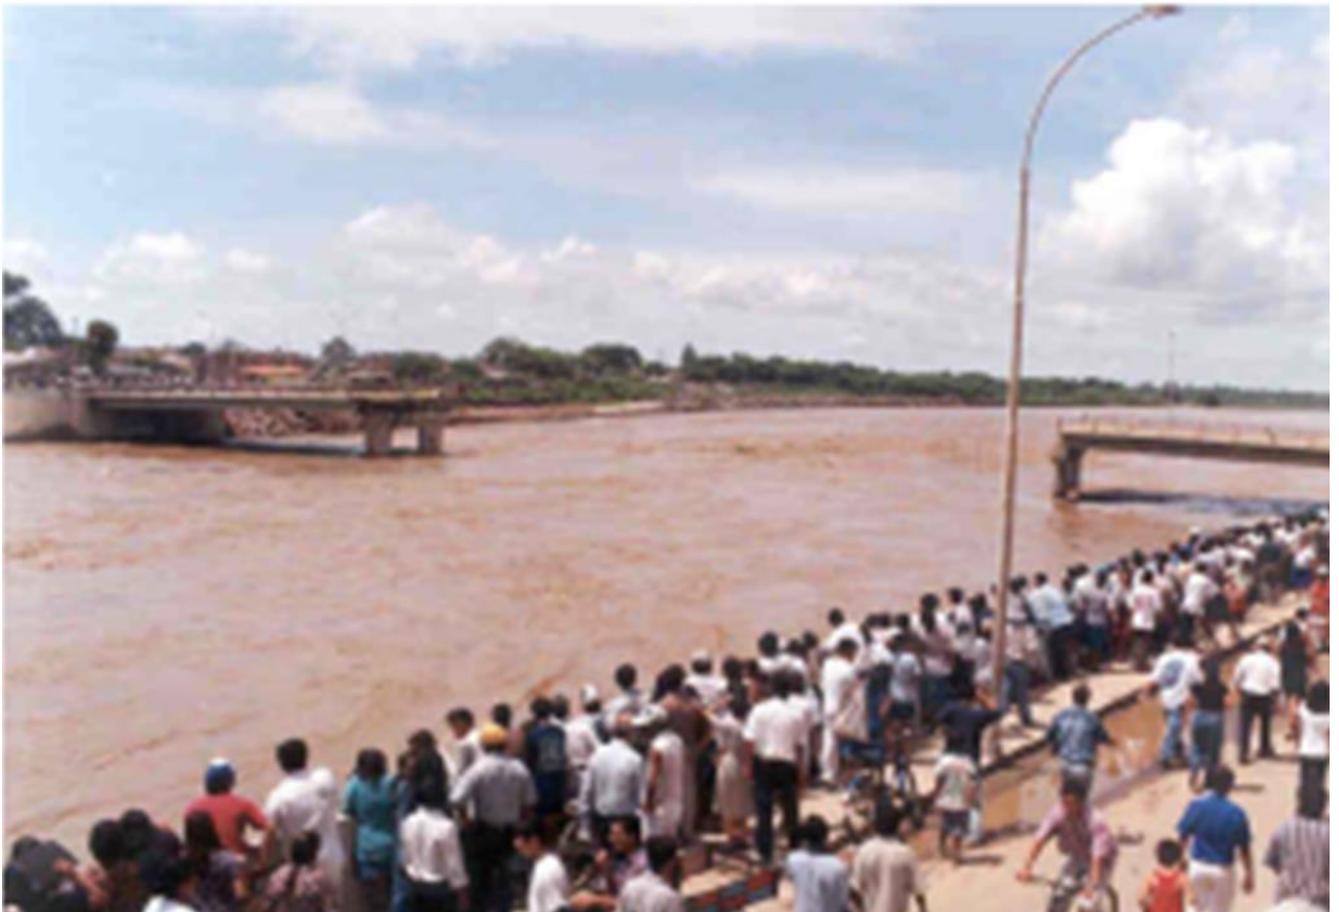
Figura N° 36: Vista del puente Bolognesi después de colapso de dos tramos

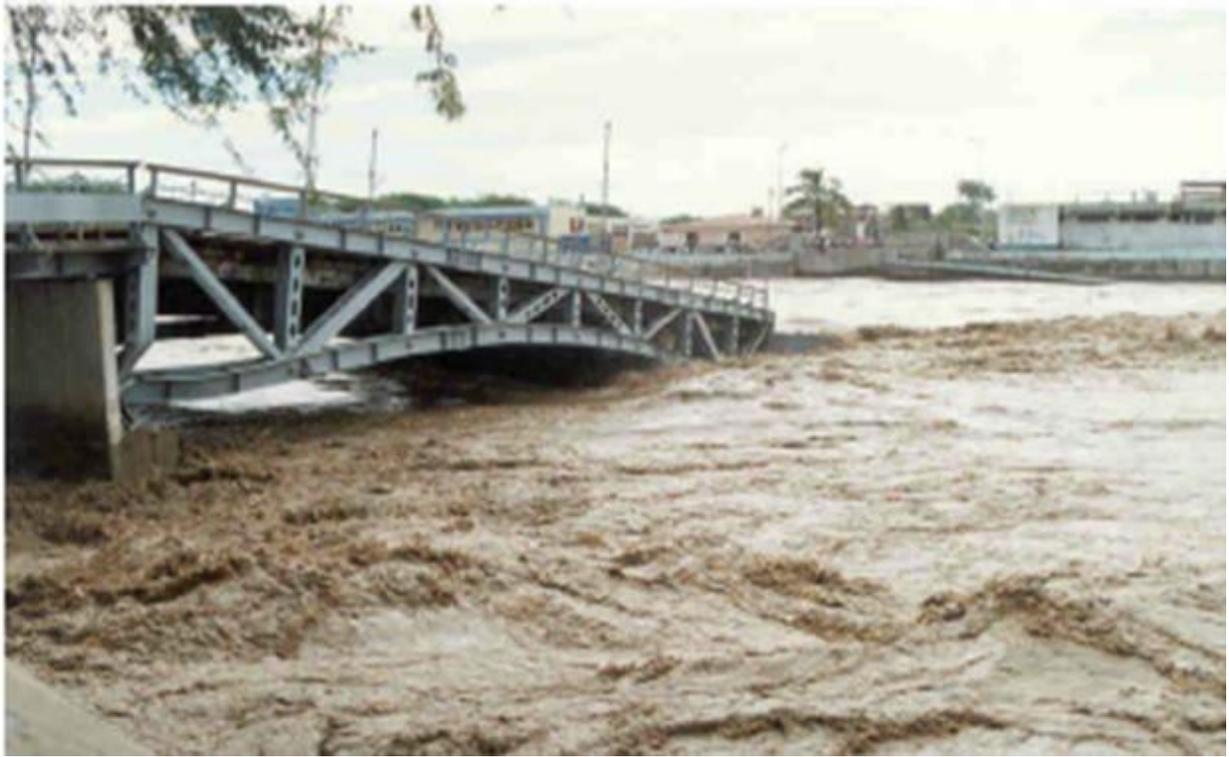
Figura N° 39: Puente Viejo después de colapso
