# OBRAS HIDRÁULICAS

## Causas de deficiente funcionamiento y/o colapso

La realidad del Perú

Zivko Gencel

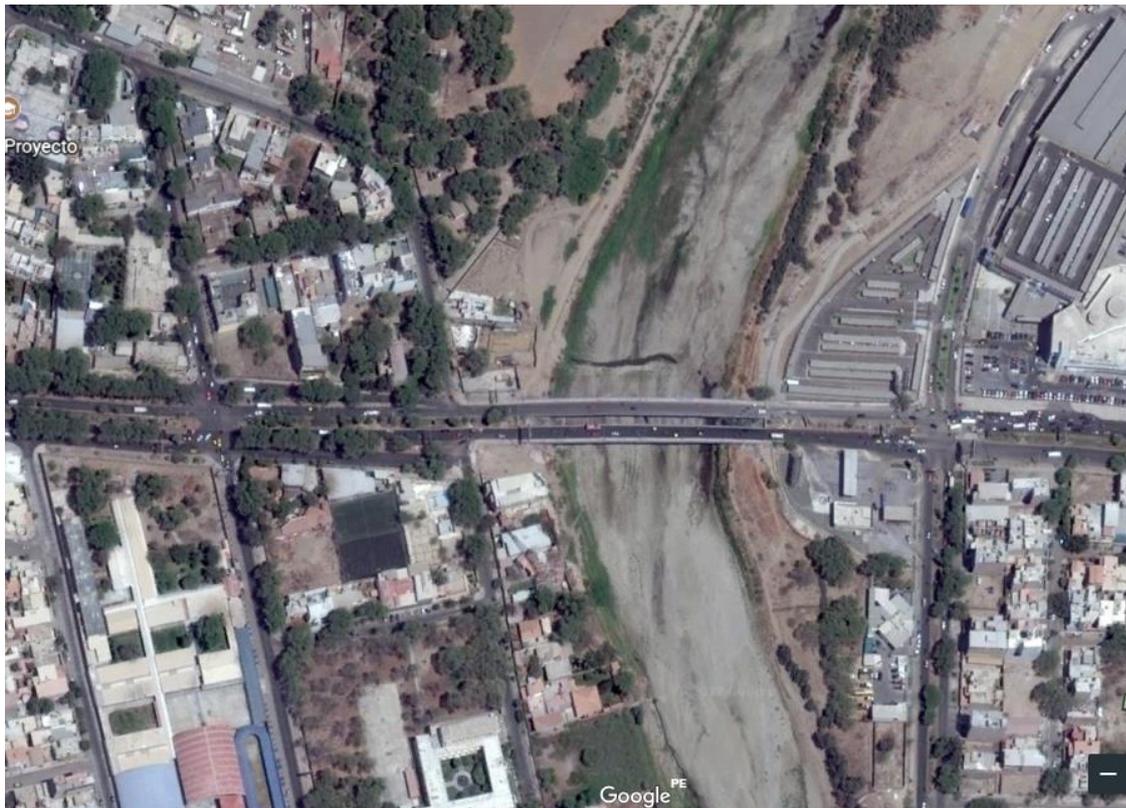
Figura N° 41: Vista más cercana del puente Cáceres revela presencia de la protuberancia agravante de la margen izquierda. Las mediciones realizadas con eco-sonder mostraron que hasta ahora las cimentaciones no han sido socavadas de manera que pueda comprometer la estabilidad e integridad del puente. Sin embargo, en la siguiente imagen se muestra lo que sucedió el 27 de marzo de 2017:

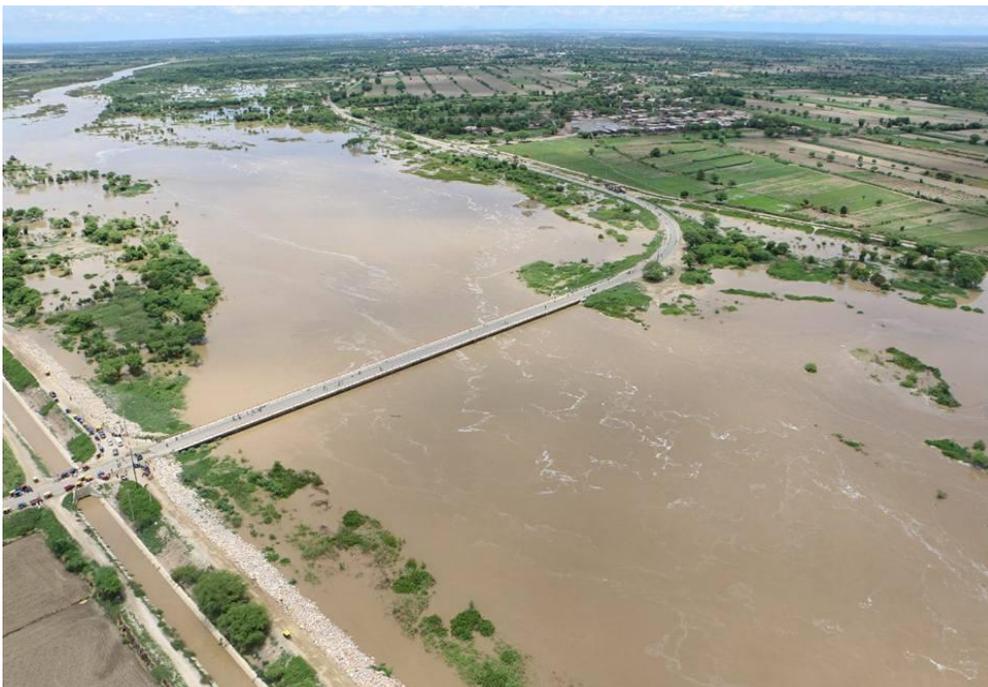
Figura N° 45: Hoy la situación es mucho más grave, por la ausencia de obras de defensa ribereña que debería haberse introducido aguas arriba desde hace años atrás para impedir el avance del meandro. Lo único que se hizo es una guía (cuarta parte de elipse) que encauza mayores caudales un poco mejor hacia el puente. (El año 2017 se ha provocado intencionalmente la rotura del terraplén de la carretera de la margen izquierda causando inundación de poblados aledaños.)

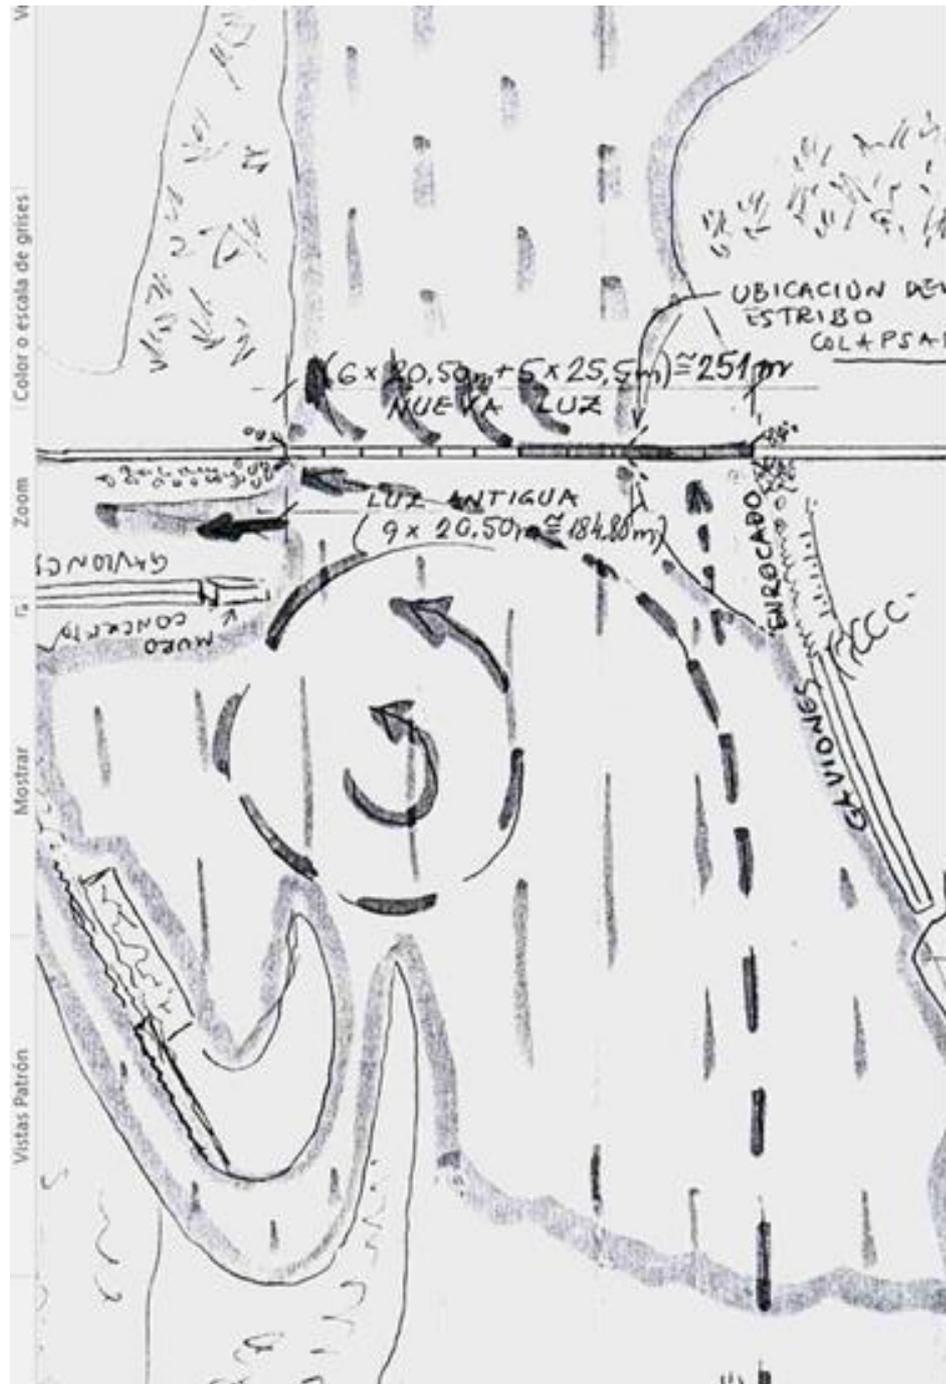
Figura N° 50: Se observa cómo la protuberancia del estribo derecho obliga al flujo a dirigirse hacia la otra orilla. Carente de consideración hidráulica y de suficiente protección, el estribo derecho fue eliminado con tres tramos del puente, estableciéndose, posteriormente, cinco tramos más en lugar de buena parte de la protuberancia.

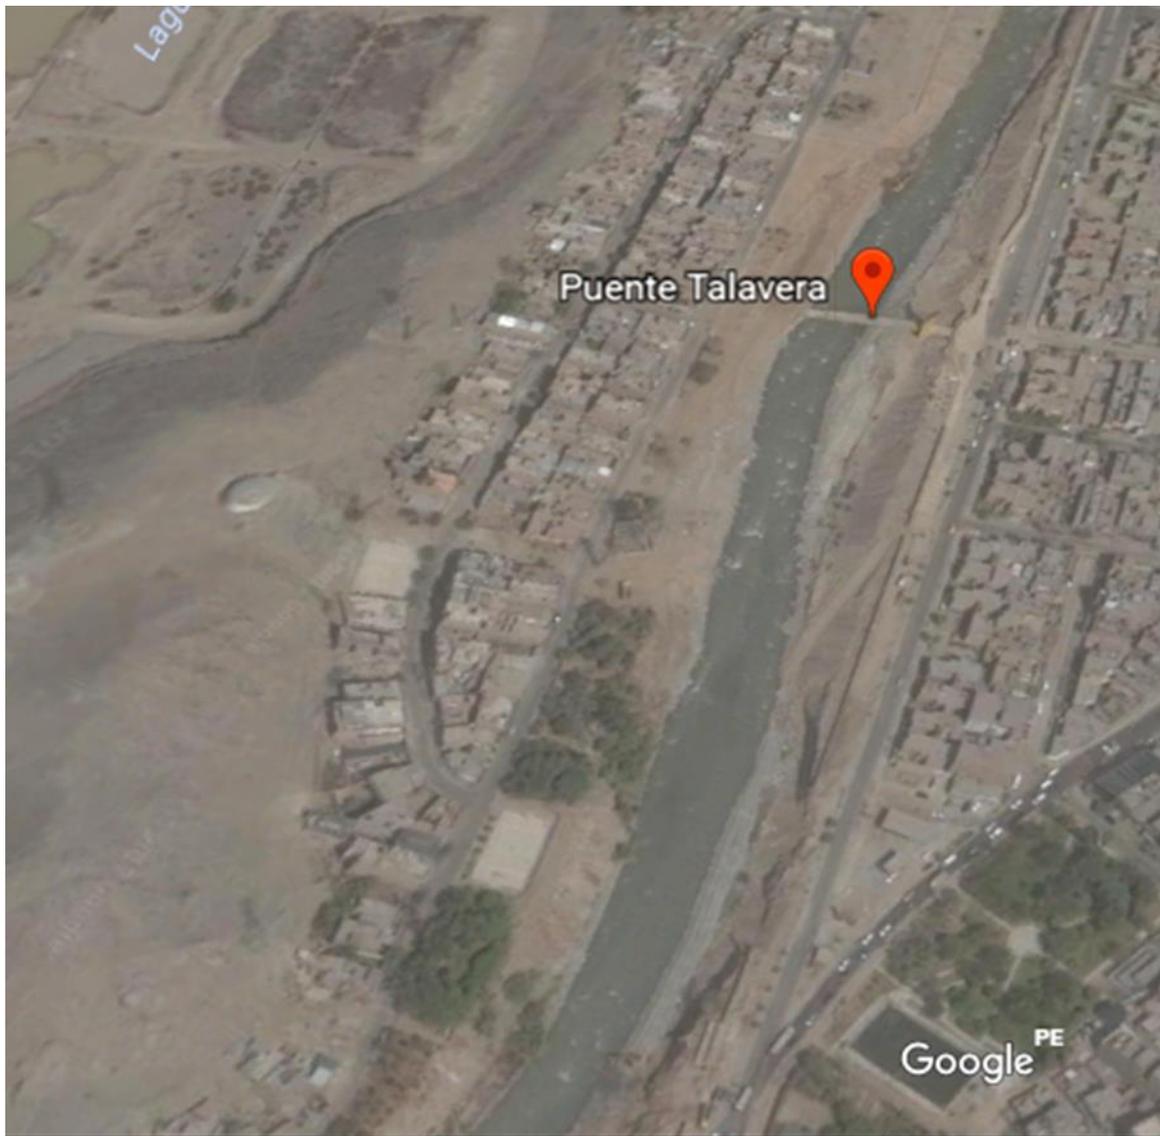
Figura N° 52: Vista satelital del cauce del río Rímac aguas arriba del puente El estribo socavado se encuentra en la orilla izquierda, atacada por la corriente, estando en ribera cóncava. Nuevamente el análisis hidráulico se ha ignorado reemplazándolo por un análisis rutinario, que resultó insuficiente.

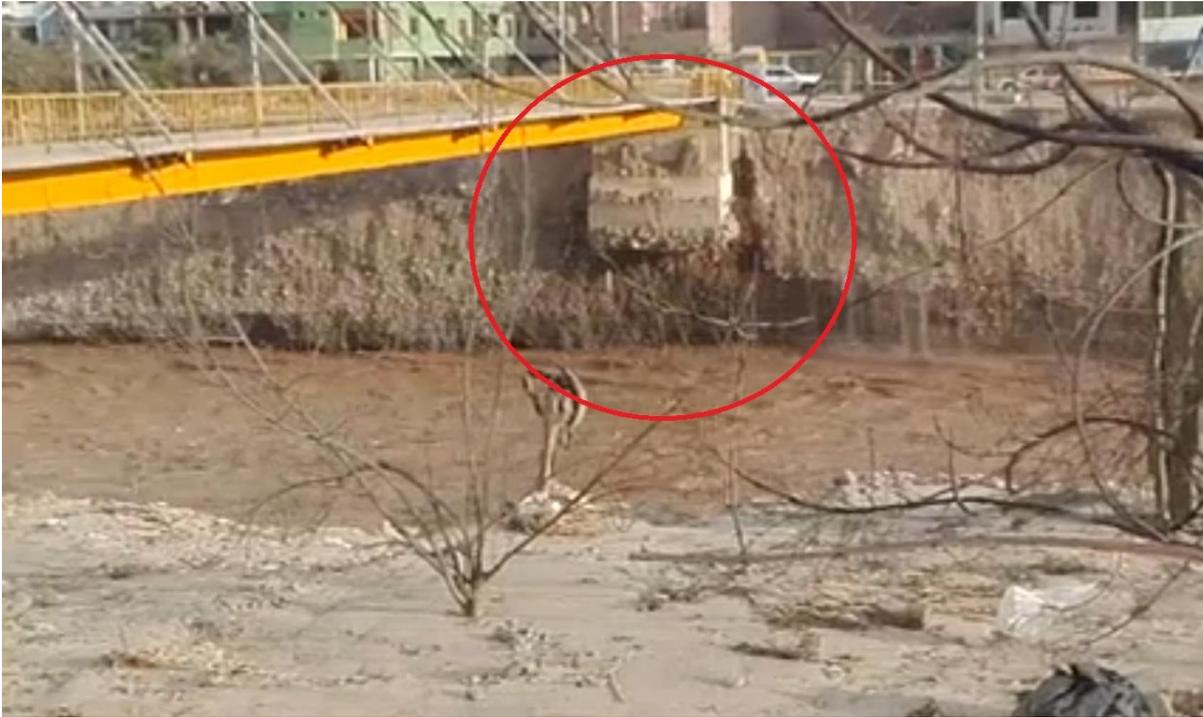
Figura N° 53: Estribo izquierdo momentos antes de colapso (fuente Utero.pe)

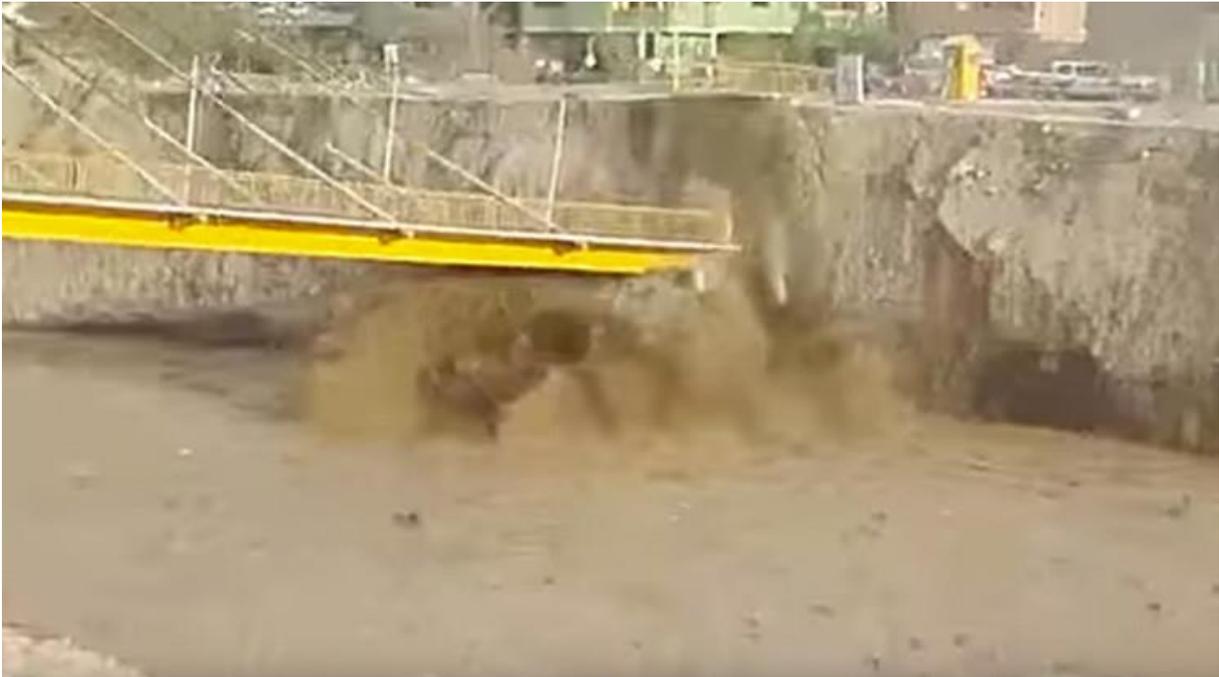
Figura N° 54: Momento de colapso del estribo (Fuente actualidad.rt.com)

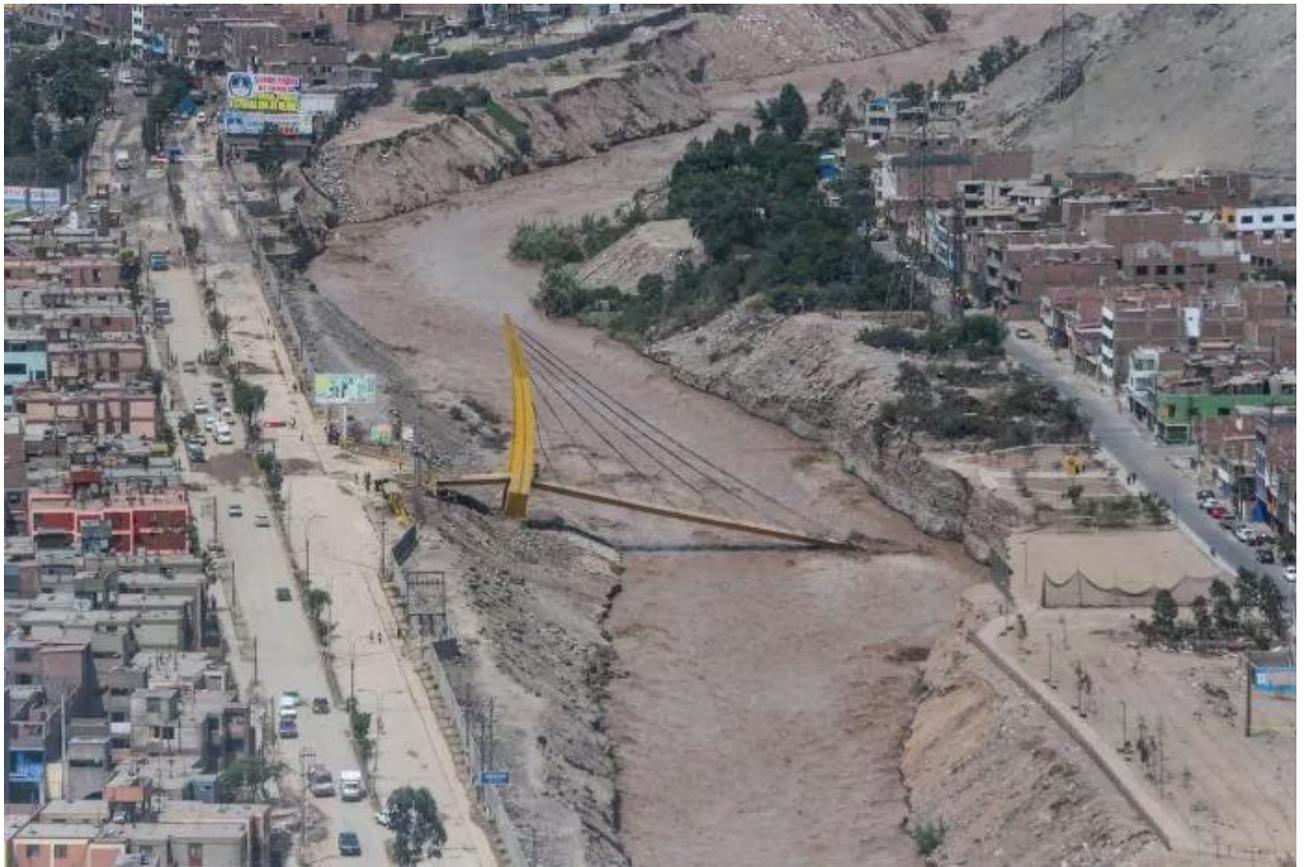
Figura N° 55: Vista desde aguas abajo del tramo del río que refleja la pronunciada erosión de la margen izquierda, coincidente con la ubicación del estribo: (Fuente lucidez.pe)

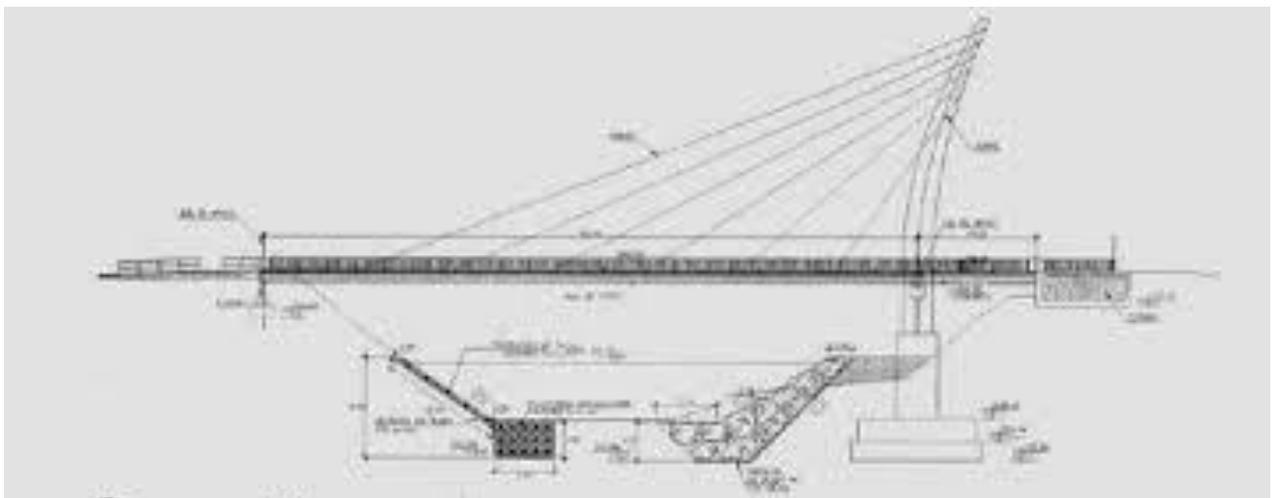
Figura N° 56: La más sólida defensa ribereña protegía la parte de la curva que siempre sufre deposición de material erosionado de la orilla opuesta; y la que se erosionó (cosa que se pudo prever sin duda) está apenas protegida. (Fuente forosperu.net – vista hacia aguas abajo)

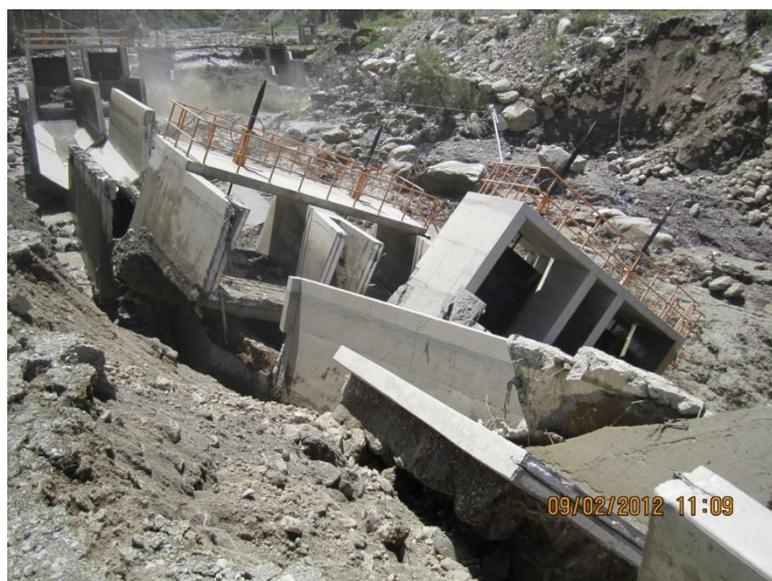
Figura N° 58: Obra de captación afectada por aluvión

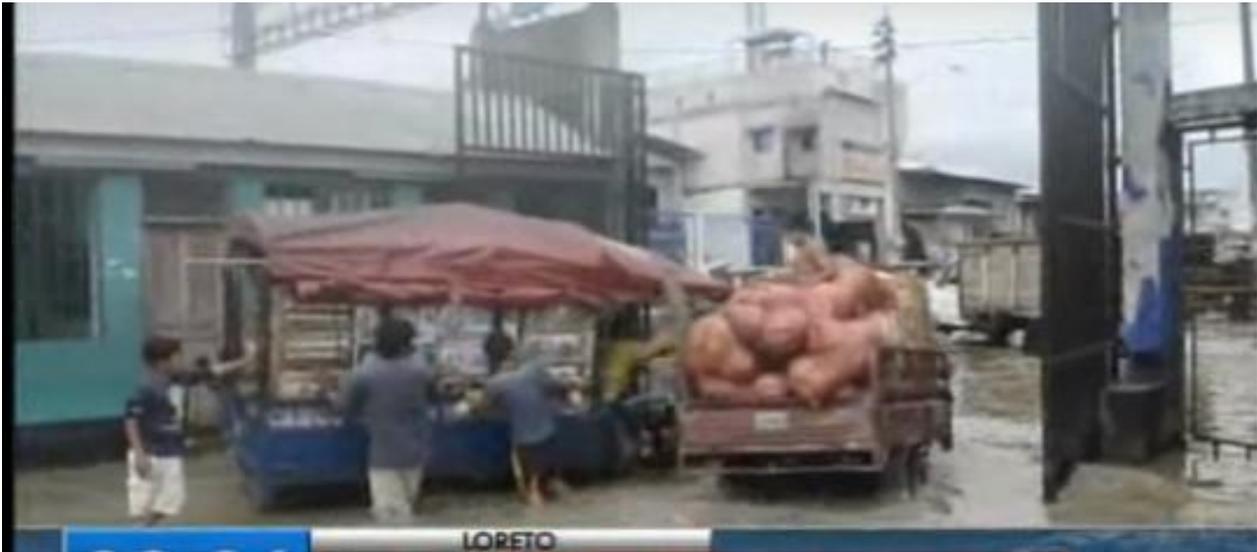
Figura N° 64: EL puerto de Iquitos inundado por crecida del río Itaya 2015 (fuente: You Tube)

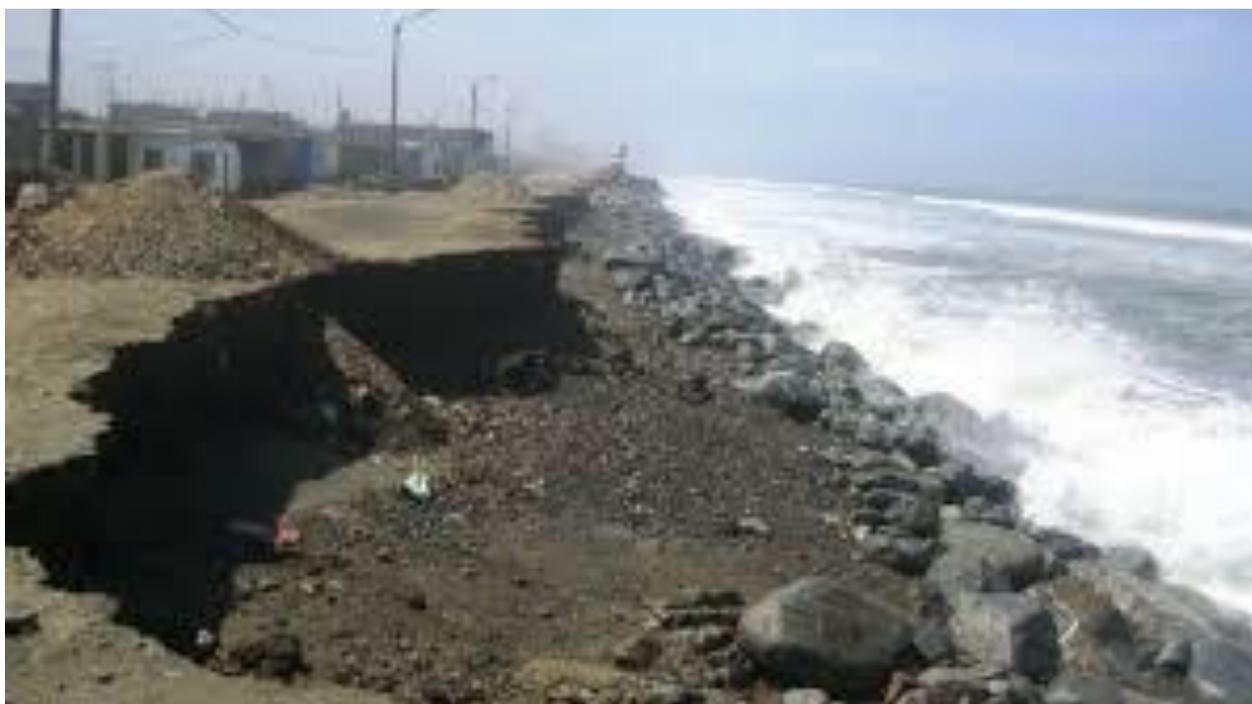
Figura N ° 71: Avanzada erosión de la orilla (fuente trujilloinforma.com)

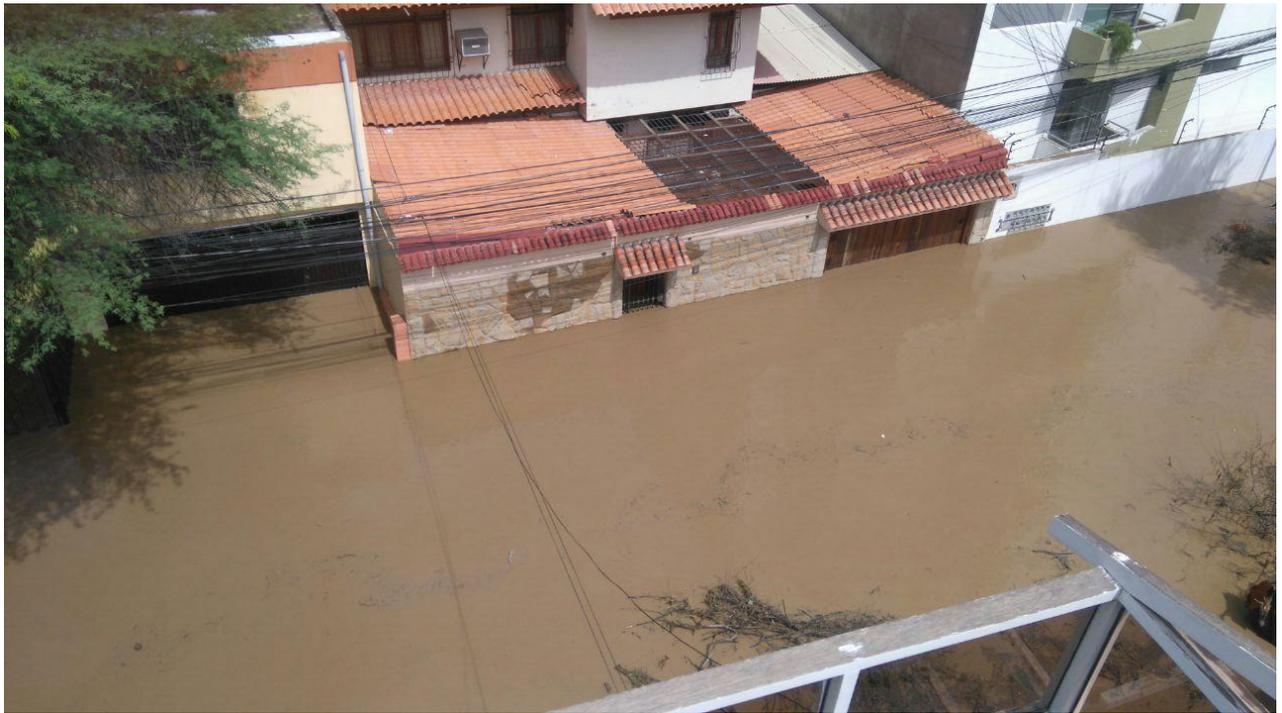
Figura N° 76: Vista de la calle Las Dalias, Urb. Miraflores, Castilla, Piura durante la inundación del fin de Marzo de 2017

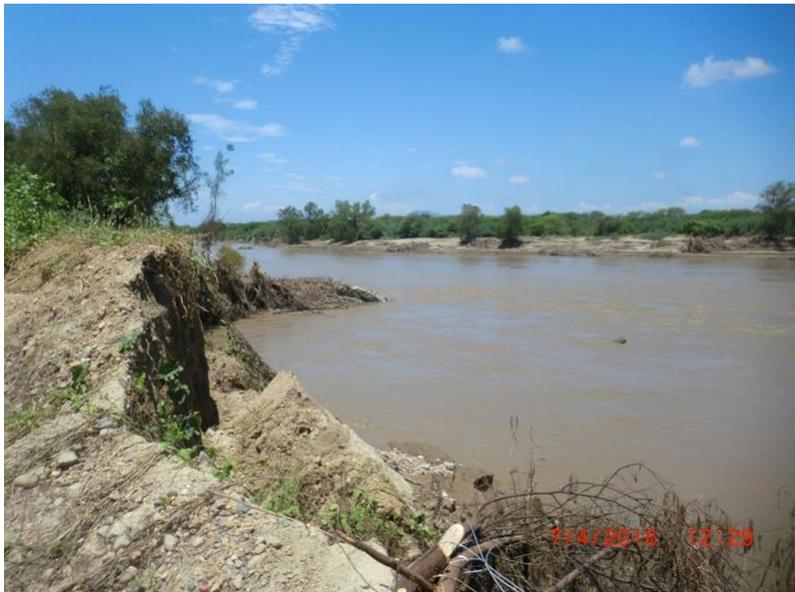
Figura N° 78: Erosión de la margen derecha aguas abajo de un espigón con (aparentemente) cota de corona fija. El espigón fue erosionado más allá de la parte visible

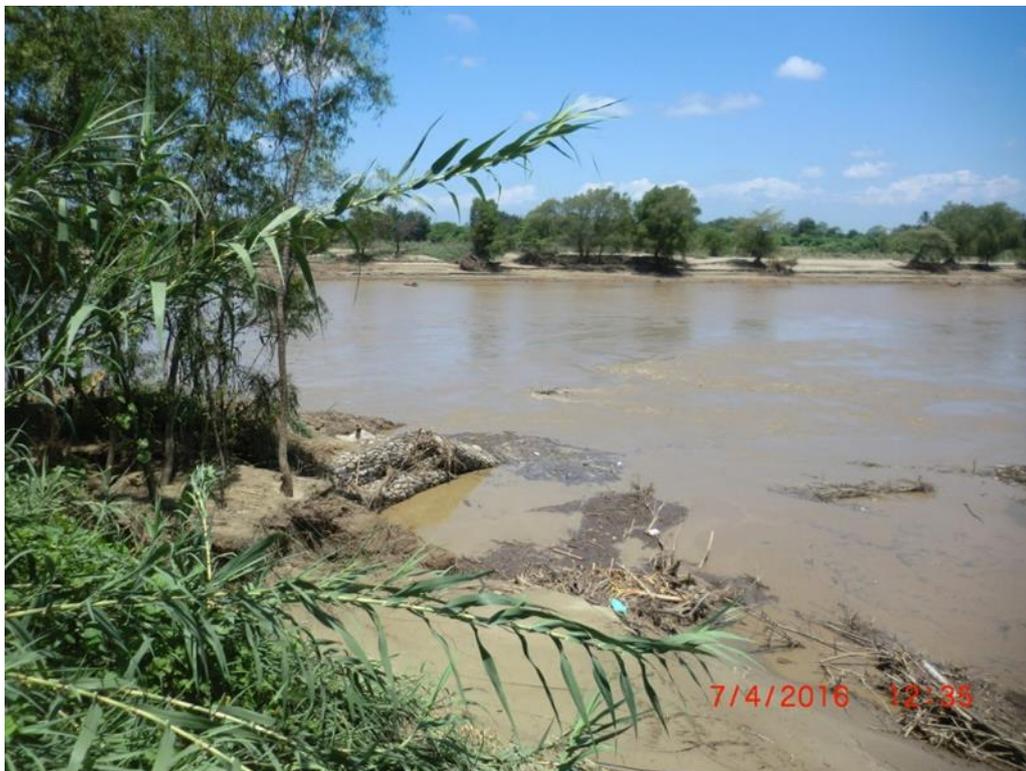
Figura N° 79: Resto del empotramiento del espigón a la orilla izquierda y partes erosionadas dentro del cauce que en esta parte tiene un ancho significativamente menor que cierta distancia aguas arriba.

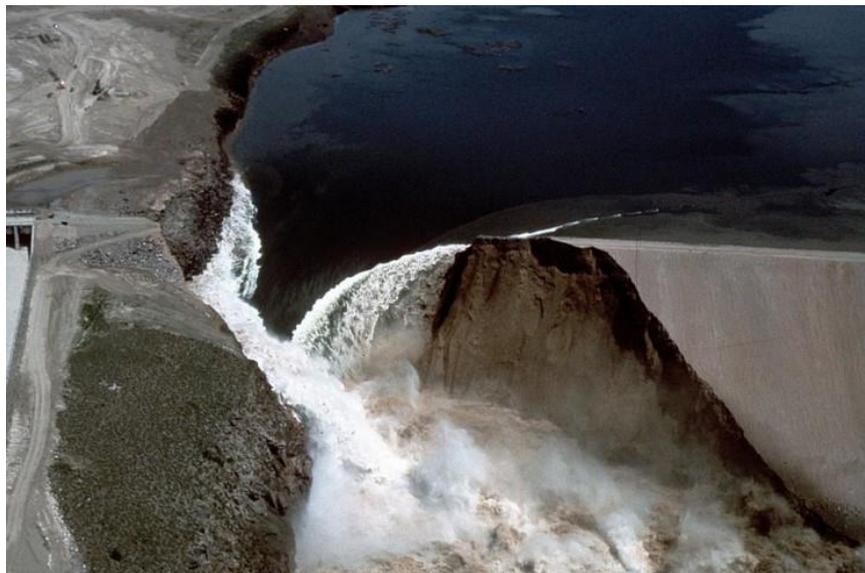
Figura N° 80: Vista del violento vaciado del reservorio por la brecha abierta en el terraplén después de su colapso (37)
