XXVII CONGRESO LATINOAMERICANO DE HIDRÁULICA**LIMA, PERÚ, 28 AL 30 DE SETIEMBRE DE 2016****ACUEDUCTOS DE NASCA “LA JOYA DE LA OBRA HIDRÁULICA DE LA CULTURA PREINCA”****MÁXIMO ALEJANDRO CRISPÍN GÓMEZ****Magister en Ingeniería Hidráulica, Mención Obras Hidráulicas****Docente Principal de la Facultad de Ingeniería Civil de la Universidad Nacional “San Luis Gonzaga” de Ica – PERU****alejandroc50_5@hotmail.com****RESUMEN:**

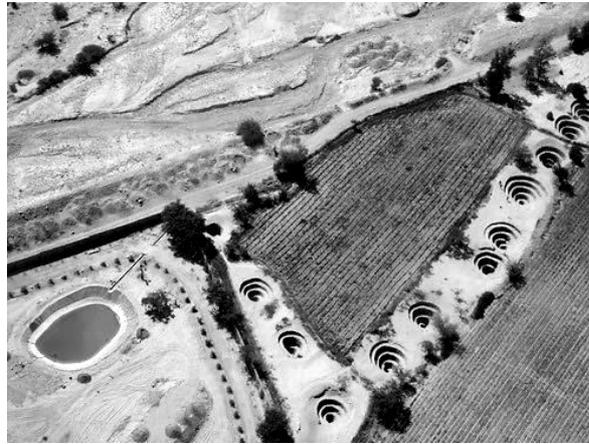
Figura N° 01: Los Acueductos de Cantalloc

accesibles a su uso y mantenimiento se construyeron “ojos de agua” cada cierta distancia efectuando construcciones verticales, con acceso helicoidal, revestido de piedra. Se puede presentar como ejemplo de la forma de construcción de los acueductos a Cantalloc en las figuras 01 y 02.

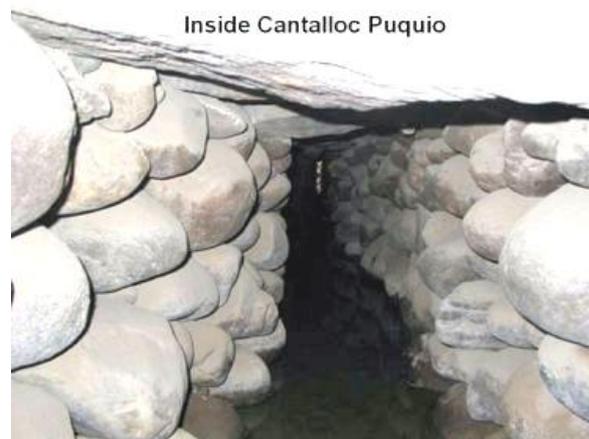
Figura N° 02: Dinteles de piedra

Es importante resaltar la monografía de Katharina Schreiber y Josué Lancho, quienes resaltan el conocimiento del manejo de aguas, de los antiguos peruanos, que no solamente es importante para el Perú, sino también para el Nuevo Mundo. Katharina Schreiber y Josué Lancho argumentan que los sistemas de puquios de los Nasca fueron construidos como trincheras abiertas, las cuales subsiguientemente rellenadas, mediante el uso de una estructura de dinteles de madera y piedras de soporte que preservaban el conducto subterráneo. Para ser

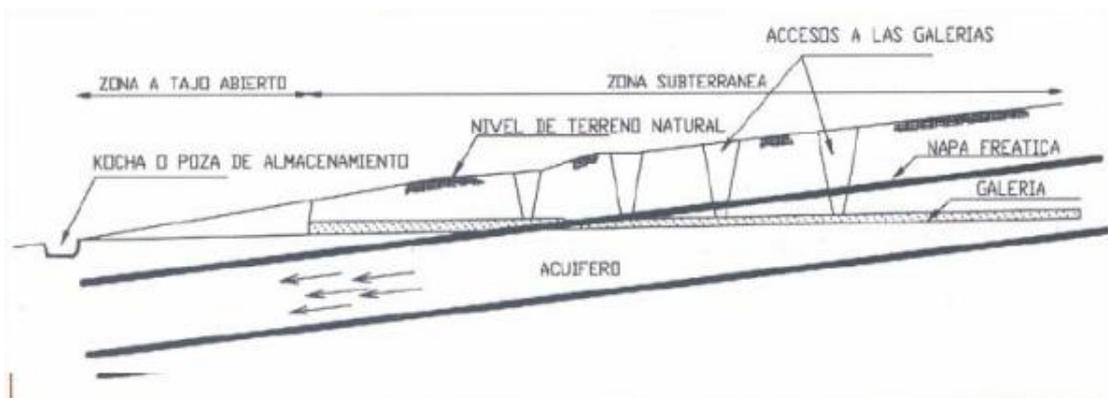
Figura N° 03: Esquema de funcionamiento de las galerías filtrantes (Delgado Gutarra 2003)

El lugar denominado Cantalloc, la napa freática se encuentra a 10 metros por debajo de la superficie. Sin embargo, a cierta distancia al Oeste de Cantalloc hay un punto en el cual la superficie de la tierra es más bajo que la napa freática en Cantalloc. Si este punto de la superficie puede conectarse con la napa freática debajo de Cantalloc, el agua del subsuelo puede llevarse a la superficie haciéndola discurrir hacia abajo.

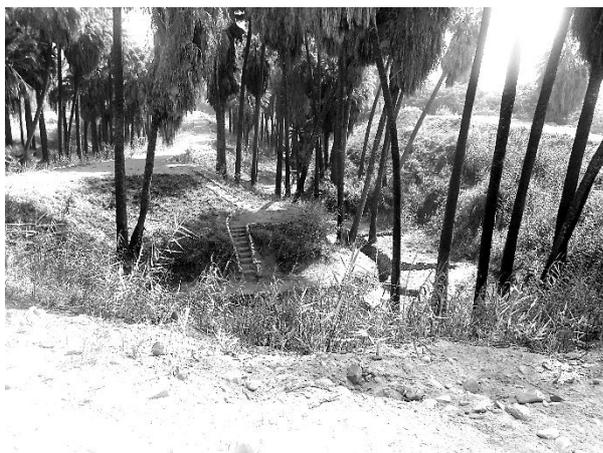
Figura N° 04: Parte alta de captación Achaco

La *primera técnica*, con el propósito de lograr conectar dos puntos con una zanja abierta. La zanja llega a tener en algunos de otros casos superiores a 10 metros de profundidad, Fig. N° 4; donde gradualmente se hizo menos profundo, en la progresiva horizontal, conforme la tierra caiga en elevación. Permaneciendo casi horizontal, ladeándose hacia abajo solo lo suficiente para mantener el flujo del agua, Fig. N° 5. En el punto donde la zanja alcanza la superficie de la tierra, el agua podrá ser almacenada en reservorio denominado “ccocho”, o fluir directamente dentro del sistema de irrigación por acequias. La mayor parte de los puquios son el afloramiento de las aguas subterráneas, se observan generalmente en las zonas andinas o en las zonas bajas costeras, como en el caso en Nasca.

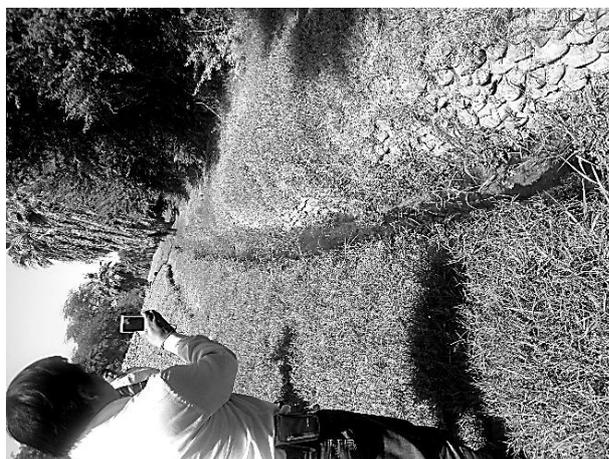
Figura N° 05: Zona baja, al nivel de la superficie del Acueducto Achaco.

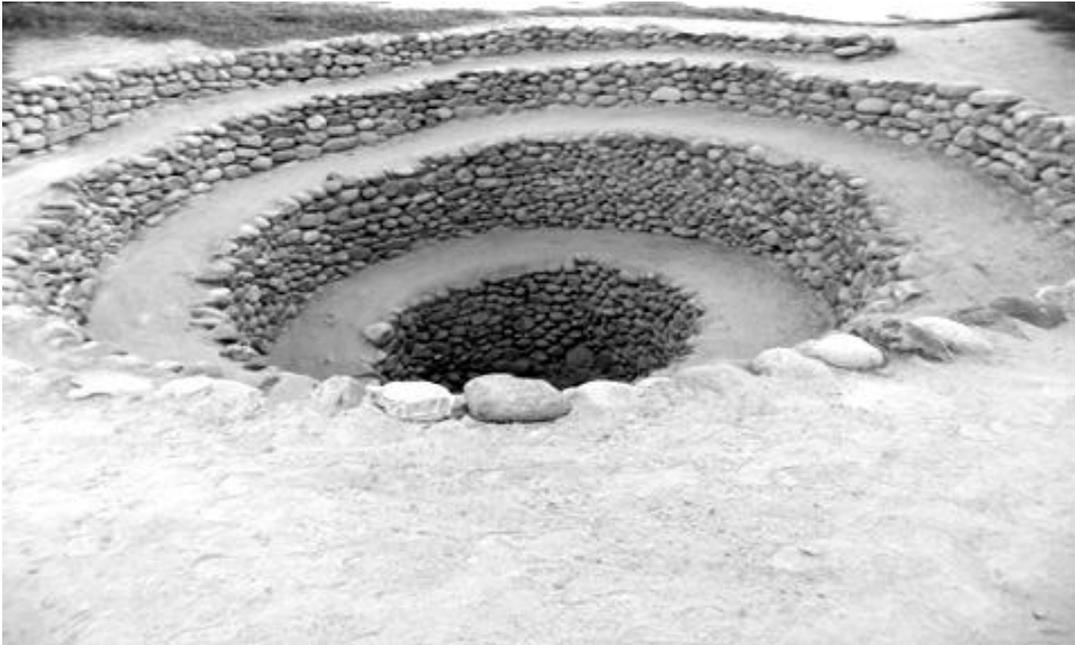
Figura N° 06.- Acueducto Cantalloc, vista de la parte superior

La *segunda técnica*, para construir de “galerías” involucra la construcción de socavones. Este es un proceso mucho más difícil y peligroso, ya que el socavón debe ser reforzado con material de cascajo, conforme se profundiza. Figuras N° 06 y 07.

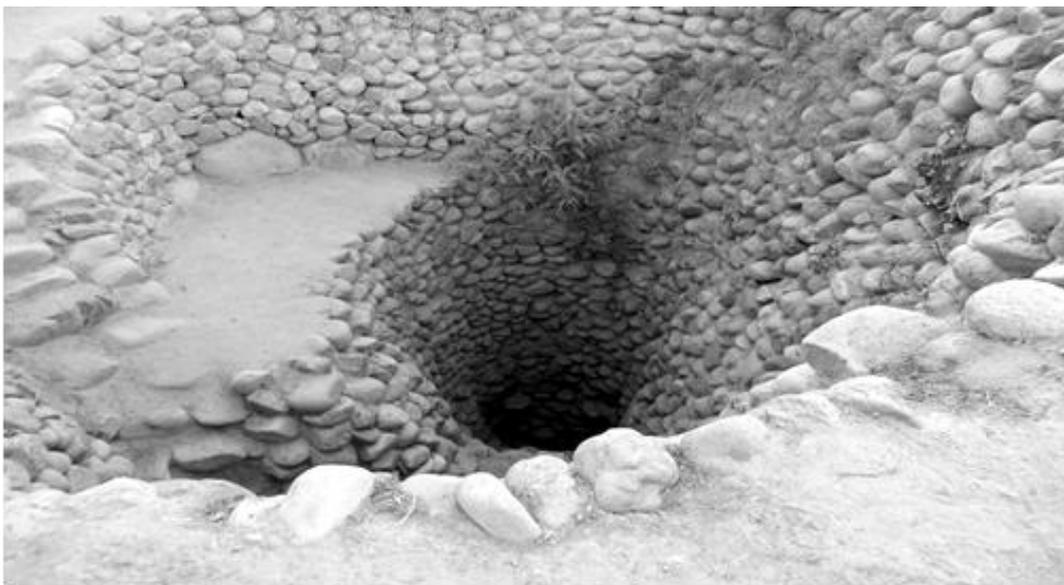
Figura N° 07.- Acueducto Cantalloc, vista de la parte intermedia.

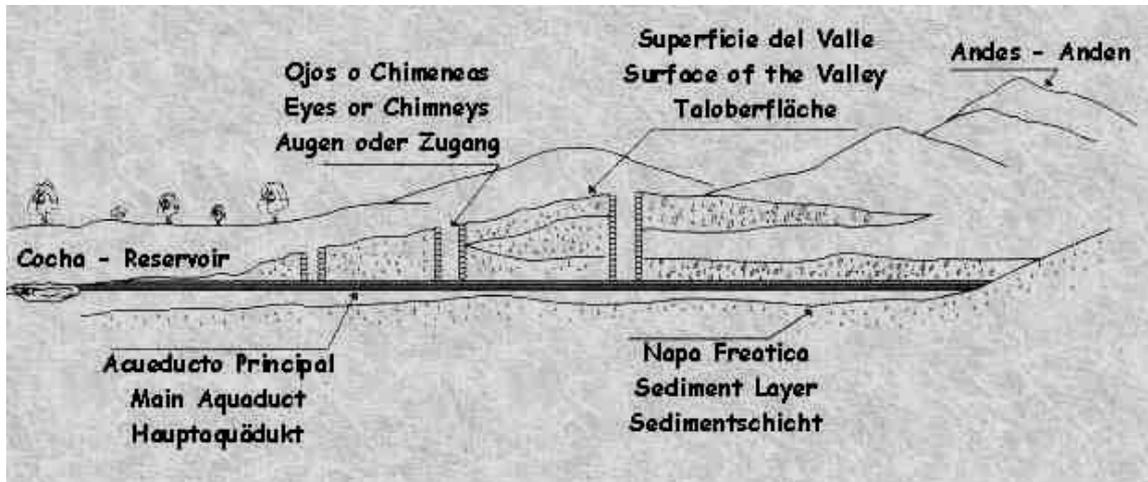
Figura N° 08.- Acopio de las aguas subterráneas por el curso de acueducto

El presente estudio se llevó a cabo en la localidad de Nasca y la confrontación de los estudios realizados, por destacados investigadores de Alemania y Estados Unidos. Figura N° 08

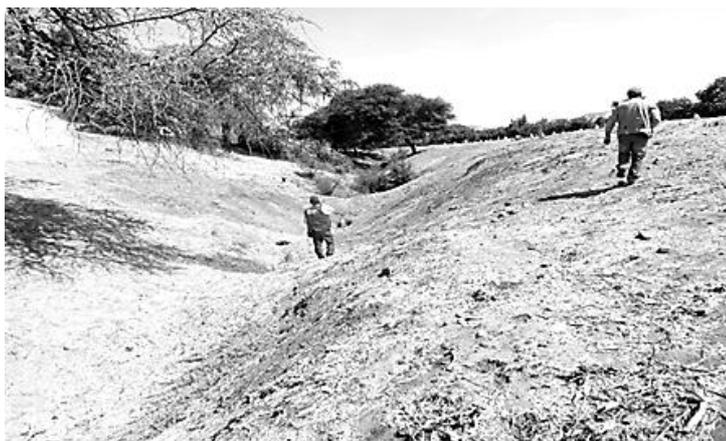
Figura N° 09.- Puquio Totoral

Es de tipo zanja abierta, tiene 96 metros de longitud, entra desde el lado sur, dobla al este y continua como galería de zanja rellenada, en una longitud de 468 metros y como galería de construcción de zanja rellenada, otros 90 metros hasta su final, se han registrado 59 ojos y tiene una profundidad de 8 metros.

Fueron construidos como trincheras, las cuales fueron subsecuentemente rellenadas, mediante el uso de una estructura de dinteles de madera de huarango y piedras de soporte, que preservaban el conducto subterráneo.

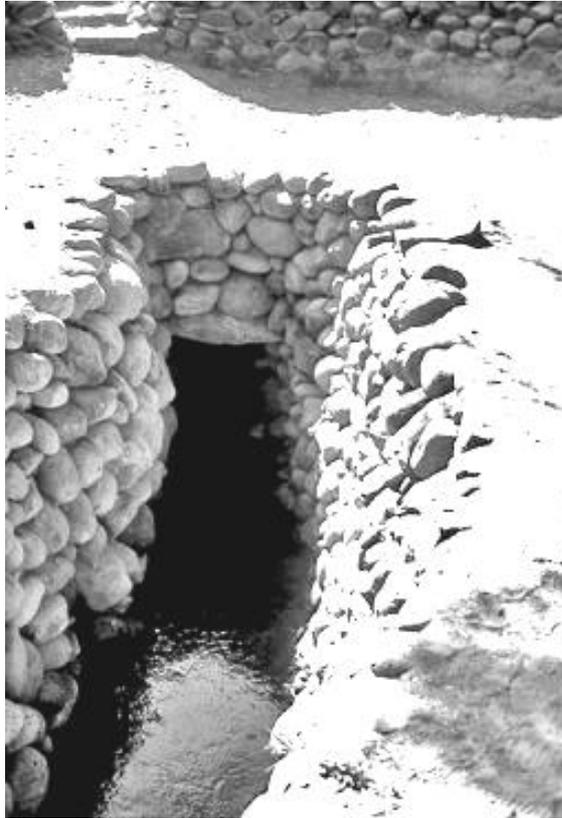
Figura N° 10.- Túneles, pozos y zanjas

Es un sistema único para aprovechar las fuentes de agua subterráneas, se desarrolló en la cuenca del Río Grande de Nasca en tiempos precolombinos. Esta técnica consistió en la excavación de zanjas y túneles horizontales para llegar a acuíferos subterráneos que contienen agua en las profundidades del suelo. Figura N° 10. Todavía en uso hoy en día por los habitantes del valle, estos túneles, pozos y zanjas se conocen colectivamente como “puquios”. La necesidad de una fuente suplementaria de agua se puede ver claramente en las estadísticas relativas a los recursos hídricos disponibles hoy en día. Las observaciones modernas indican que en las partes medias de los afluentes del Río Grande de Nasca, los ríos llevan agua

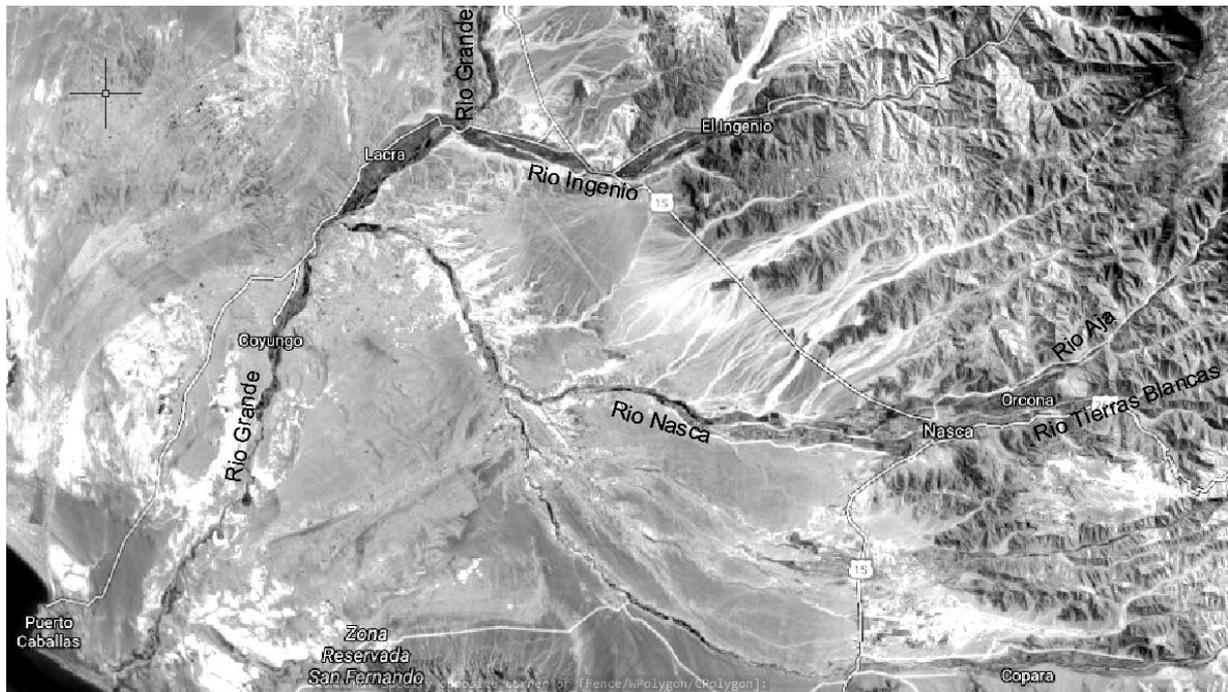
Figura N° 11.- Flujo de las cuencas, que abastecen a los acueductos de Nasca.

superficial sólo dos años de los siete (Schreiber y Lancho 1995: 231). Cuando el agua fluye, el volumen es muy inferior al de otros sistemas de valles del norte. Dentro del drenaje de Nasca, los afluentes meridionales de Aja, Tierras Blancas, Nasca, Taruga y Las Trancas tienen la menor cantidad de agua. "El Río Aja tiene un caudal medio anual de sólo 30.27 millones de m³ de agua, en comparación con 198.05 millones de m³ de agua que fluye por el Río Grande (ONERN 1971). La cantidad de agua, simplemente no es suficiente para los habitantes, pasado y presente, especialmente en tiempos de sequía. Figura N° 11.

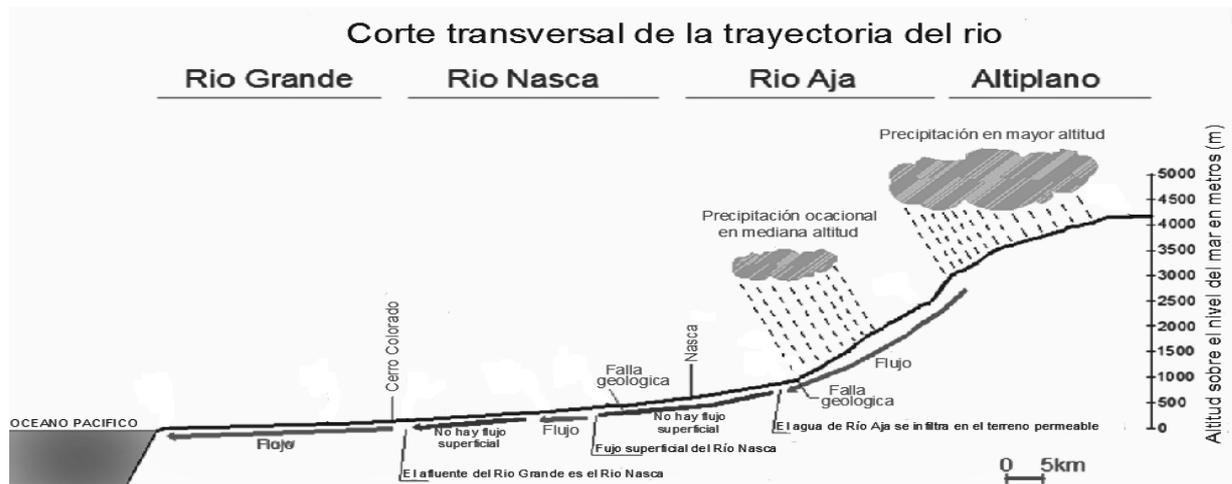
Figura N° 12.- Perfil después de la Evaluación del año 2002

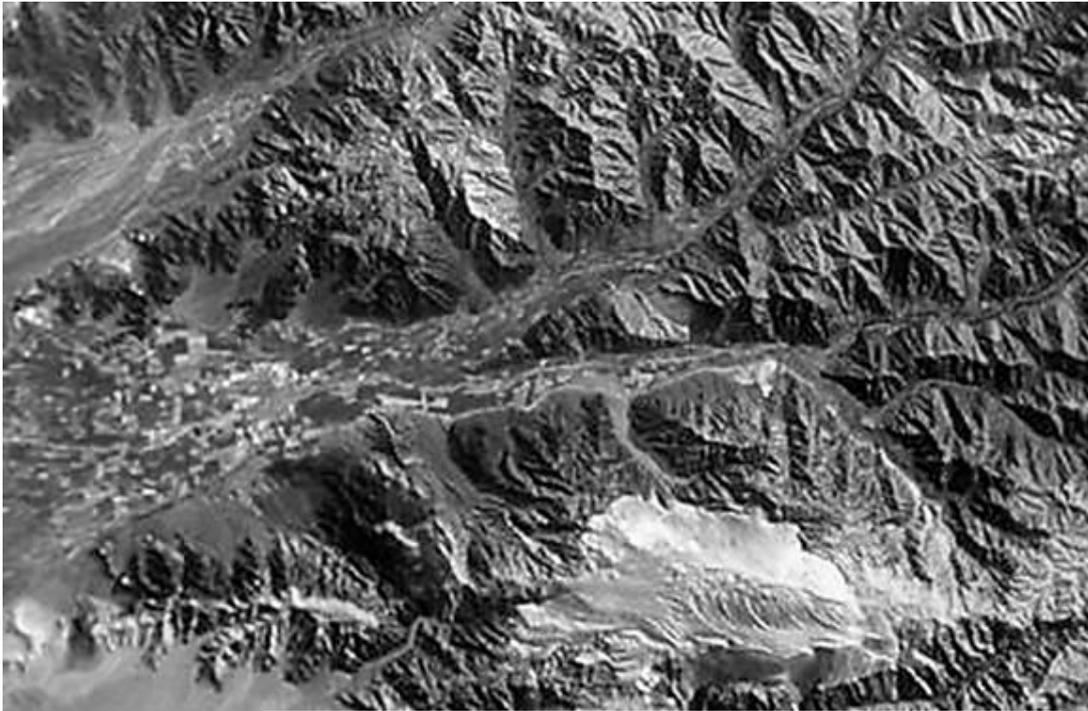
Figura N° 13.- Fallas geológicas atraviesan los afluentes del drenaje de Nasca

Investigaciones en curso por David Johnson, quien tiene una experiencia considerable en la geología y la hidrología, argumenta que una serie de fallas geológicas, atraviesan los afluentes del drenaje de Nasca, atrapando el agua que baja de las elevaciones más altas y la realización de recorrido en grandes distancias que en otras partes de drenaje (Johnson 1997). Figura N° 13. Estas fallas y cambios de formación de roca son generalmente perpendicular a los ríos, no paralela a ellos. Por lo tanto, el agua que "re-emerge" aguas abajo en lugares como Usaca o en Cahauchi a menudo se deriva de sistemas de fallas que han llevado agua de otras partes del drenaje. Esto puede ser demostrado en el puquio Aja donde Johnson y el geólogo Paul Salchert encontraron pozos con niveles de agua de aproximadamente 20 metros más alto que el del Río Aja. Obviamente, ya que el agua no puede fluir cuesta arriba, el acuífero puede suministrar al puquio Aja, derivando su agua de los sistemas de fallas, por debajo del cauce actual del río. Una falla importante cruza de norte a sur entre el Nasca y valles Taruga y está atravesado por otras fallas que cruzan de este a oeste por debajo de la montaña conocida como Cerro Blanco. Esta falla es identificable en el mapa de estudios geológicos y es visible en la foto de satélite de la región. La falla vuelve a dirigir el agua desde el este a los dos valles. Donde entra en el valle de Nasca, que se encuentra el puquio Cantalloc y dos pozos con altas tasas de flujo; continuando hacia el Valle Taruga, hay tres puquios y un pozo moderno, con una alta tasa de flujo. También encontramos que en los lugares donde un valle es más alto que el nivel freático de la falla que cruza por debajo de ella, el agua no entra en el valle, que cruza por debajo de él. Por ejemplo, el valle de Socos es uno de los valles más secos dentro del drenaje. "Sin embargo, el valle inferior es excepcionalmente seco y sin pozos. La razón de esto es una gran falla capturar el agua que pasa a lo largo del valle de este a oeste y redirigirlo hacia el sur hacia el valle de Nasca (Johnson 1997: 4).

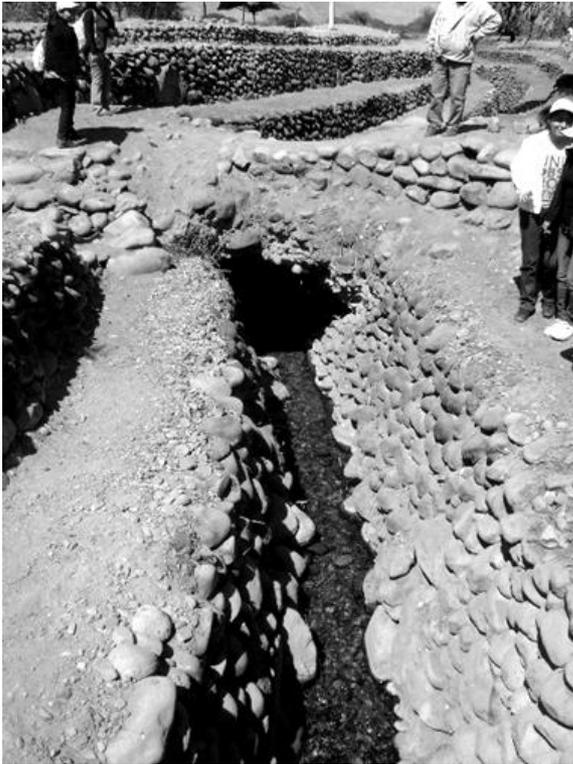
Figura N° 14:
Paredes de los canales revestidos con guijarros de río sin el uso de mortero

Un puquio se puede definir como pozo horizontal, emergente de una galería subterránea, provenientes de filtraciones del cauce del río, propiamente de los acueductos, construidos con piedras juntas y sobrepuestas. Los que se vacía en pequeño reservorio (cocha) o directamente en los canales de riego. También es para uso de consumo humano. Figura N° 14 y 15.

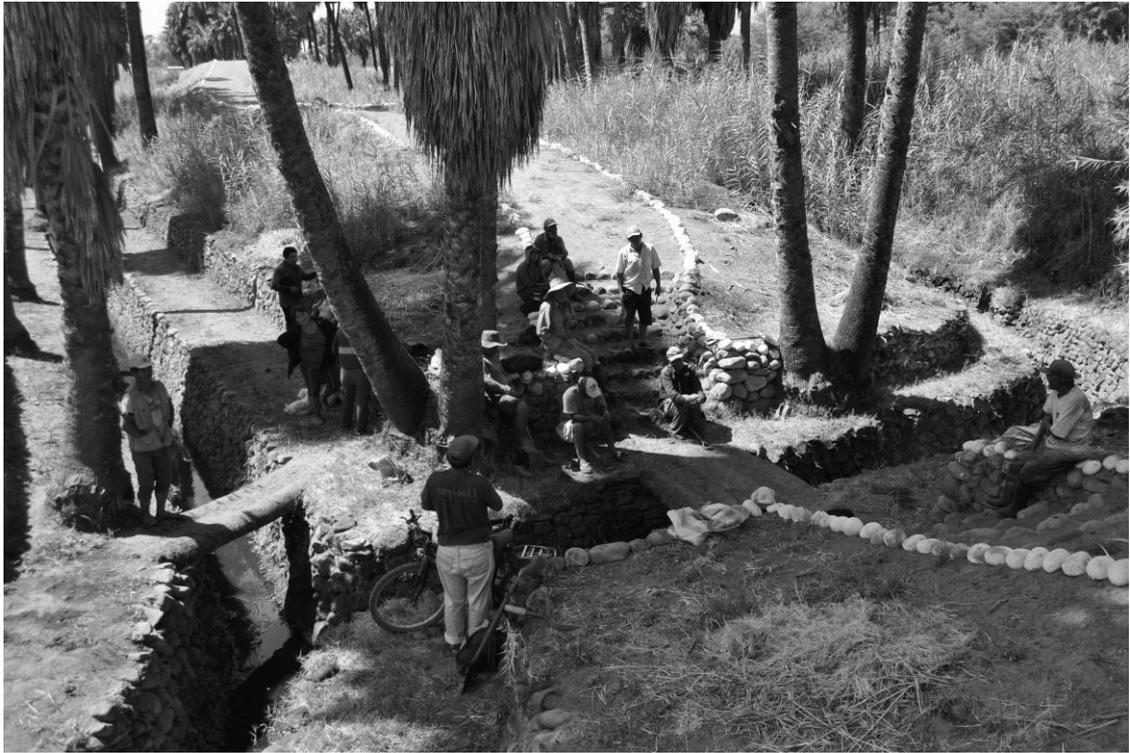
Figura N° 16.- Limpieza que se realizó en el período de 2016 en acueducto de Achaco Alto, Provincia de Nasca.

Espaciados por encima de las galerías en intervalos variables son agujeros en forma de embudo, u ojos, que tenían varias funciones, dentro de ellas proporcionan el acceso al agua en los túneles y por lo tanto podrían ser utilizados como pozos por parte de los habitantes locales. También sirven como entradas a los túneles para la **limpieza anual** de las galerías, una tarea que continúa hasta el día de hoy. Figura N° 16. Por último, proporcionaron aire y luz a las cámaras para estos trabajadores. La apertura de los ojos cónicos puede ser tan amplia como 15 metros de diámetro sobre la superficie de la tierra, su reducción a uno o dos metros en el fondo. Se tuvo que ser considerada para asegurar que los residuos no sean transportados de los lados de la fosa y contaminar el agua en el túnel.

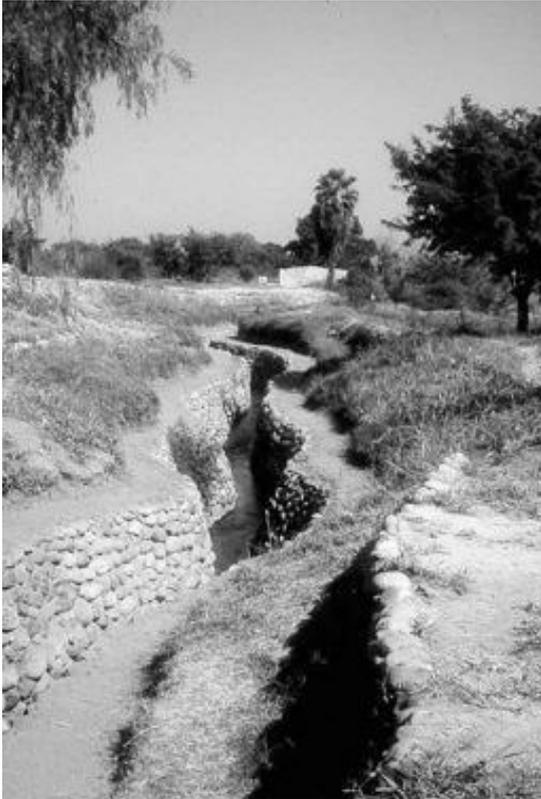
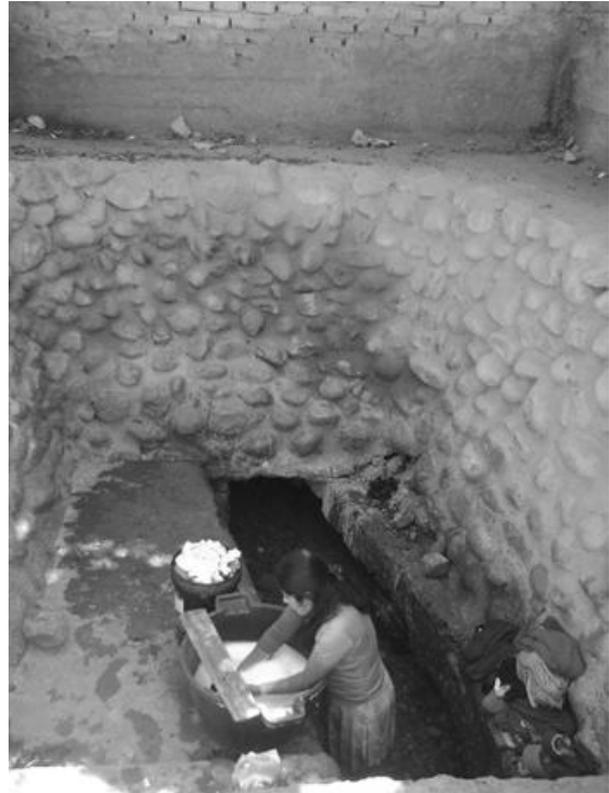
Figuras N° 17 y 18.- Acequias que conducen agua para la agricultura y para uso doméstico de lavado de ropa

En el valle de Nasca, diez de los puquios son zanjás abiertas por toda su longitud, lo que indica que el nivel freático está relativamente cerca de la superficie en estos lugares. Algunas de estas zanjás abiertas puede ser bastante largo; uno en Achacco en el valle de Nasca es más de un kilómetro de longitud, mientras que muchos otros son por lo menos medio kilómetro de longitud. Figura N° 17.

El extremo inferior del sistema de Puquio consiste en zanjás abiertas que emergen de los túneles que permiten el acceso público al agua para beber, bañarse y lavar la ropa, así como un medio para canalizar para fines agrícolas. Estas zanjás o acueductos son en forma de V, a menudo con lados terrazas llenas de guijarros de río que forman muros de contención. Las bases de estas zanjás pueden ser tan estrecha como un metro y las partes superiores aproximadamente a 10 metros de diámetro, (Schreiber y Lancho 1995: 234). Figura N° 18.

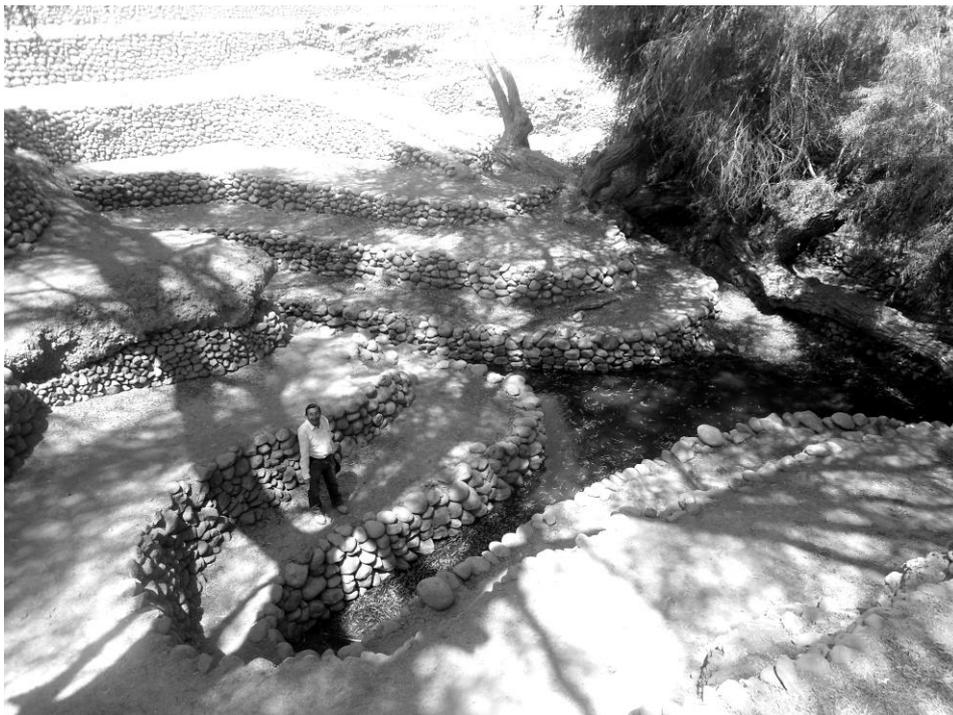
Figura N° 19: Configuración horizontal y vertical.

En el plano horizontal utilizaron el arco o el medio punto, que tiene un perfecto comportamiento, al empuje activo de la tierra o del talud; dándole mayor seguridad con el revestimiento de piedras de río pequeños, presentándole un asentado perfecto, donde su contorno se encuentra cubierto con piedras menores, dándole mayor adherencia al revestimiento del canal o ducto. Figura N° 19.

En el plano vertical se ha utilizado, dar la forma del plano inclinado, considerando el planteamiento de los andenes, lo que permite dar acceso de la parte superior al nivel de fondo, haciendo el trazo de una circulación helicoidal. El talud de los muros, siempre manteniendo una inclinación prudente, para garantizar la estabilidad de la estructura y revestido con guijarros de río. Figura N° 19.

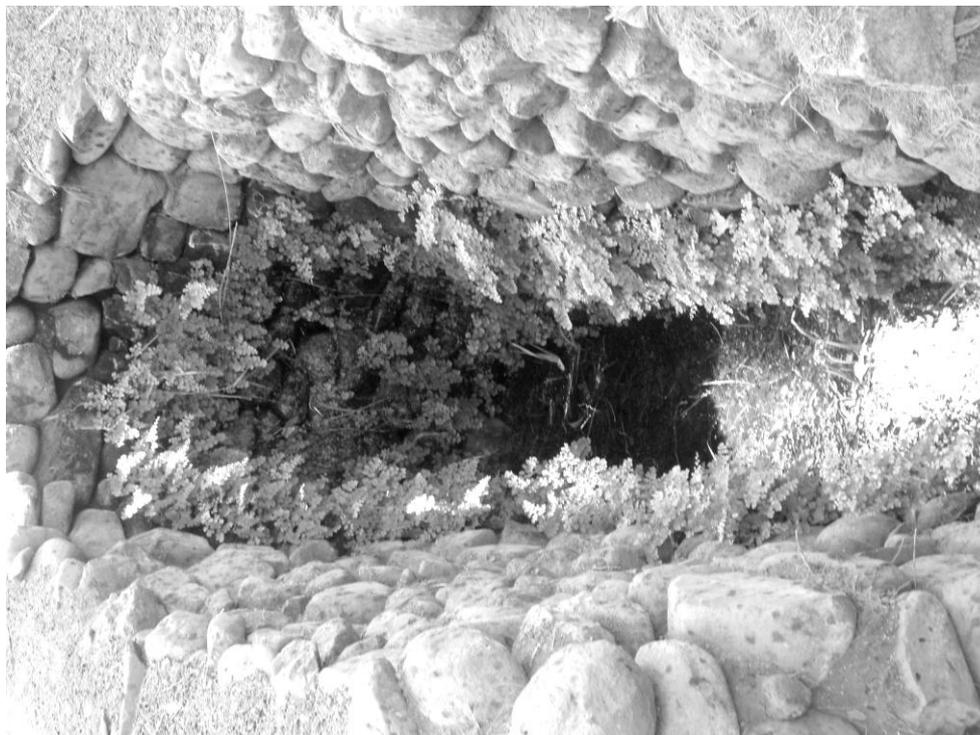
Figura N° 20: Configuración horizontal y el revestimiento que permite la captación de las aguas subterráneas.

Esta configuración horizontal expuesta en el párrafo anterior, ha permitido cumplir perfectamente el funcionamiento de ser la captación y el filtro de las aguas subterráneas. Figura N° 20.

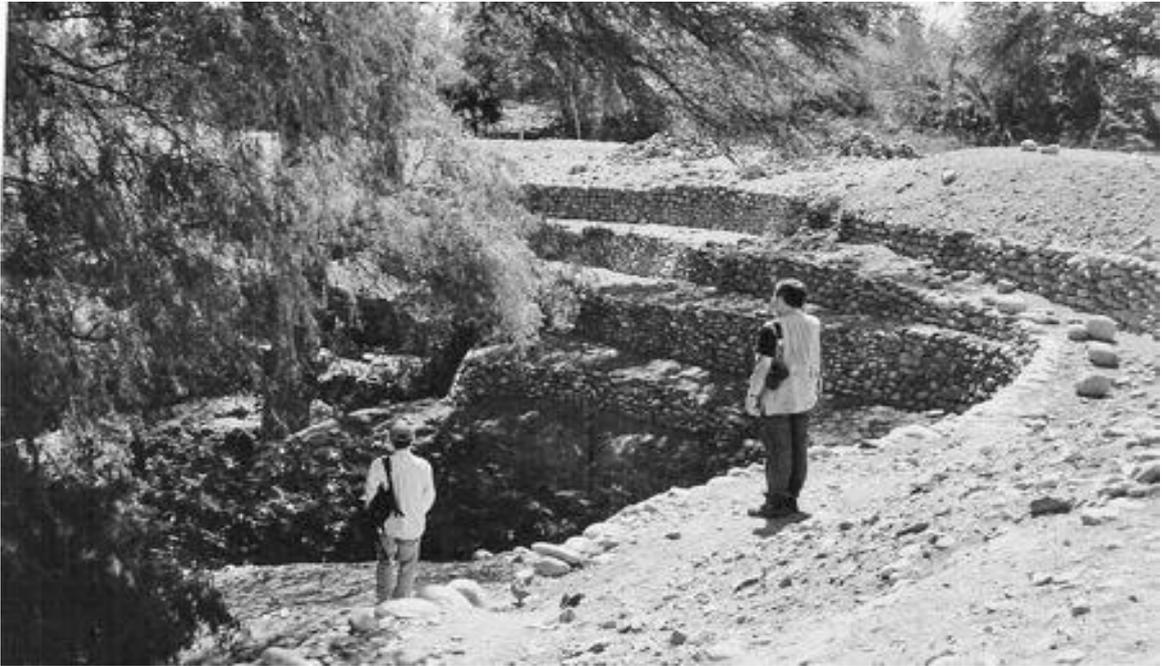
Figura N° 21: Evidencias obras de Ingeniería Hidráulica, estudiados por arqueólogos de prestigio internacional.

4. Debido a la ambigüedad de los documentos históricos, debemos examinar la evidencia arqueológica como la mejor manera de responder a la pregunta de la fecha de los puquios. No hay nada único en la arquitectura de las galerías que se podrían utilizar para salir con ellos a una cultura específica, sin embargo Dorn ha estudiado la formación de barniz del desierto en los dinteles de los puquios Orcona y Cantalloc, y las fechas obtenidas en este rango de material entre AD 552 y 658 (Dorn el año 1992). Dado que el barniz se empieza a formar en superficies frescas una vez que se corta la piedra, éstas son las edades mínimas y caen de lleno en el marco de tiempo de la cultura Nasca. Figura N° 21.

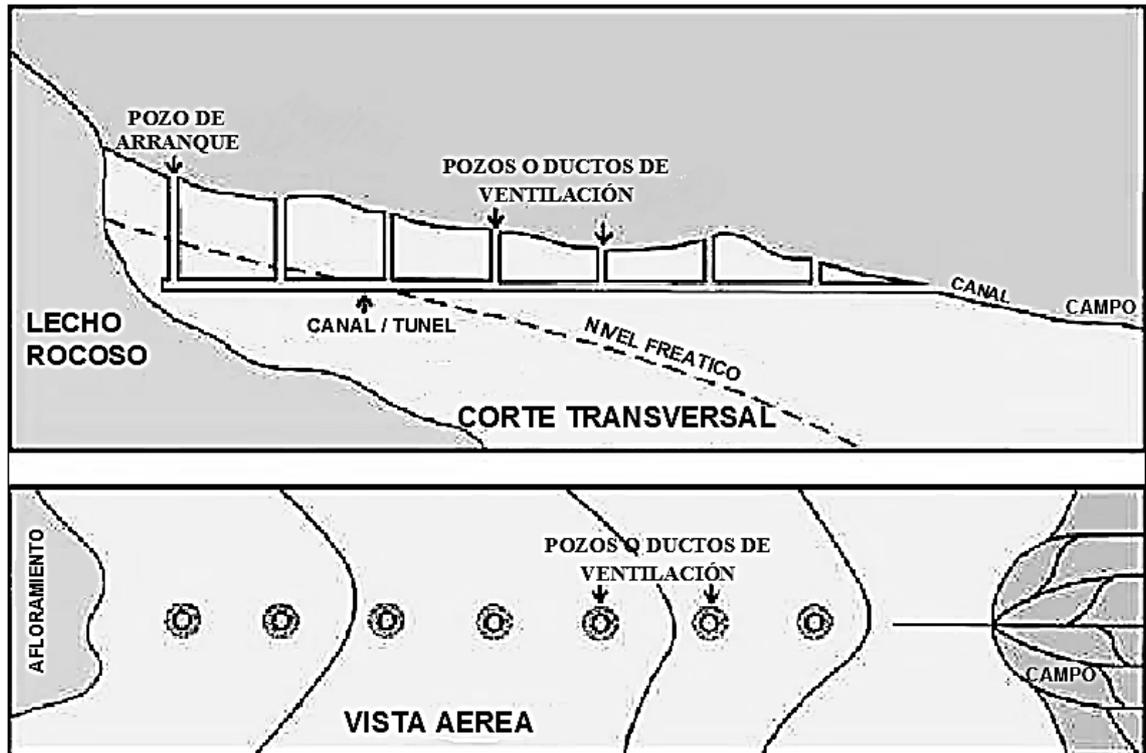
Figura N° 22: Perfil de la construcción de los acueductos y la proyección horizontal de las chimeneas.
