# OBRAS HIDRÁULICAS

## Causas de deficiente funcionamiento y/o colapso

La realidad del Perú

Zivko Gencel

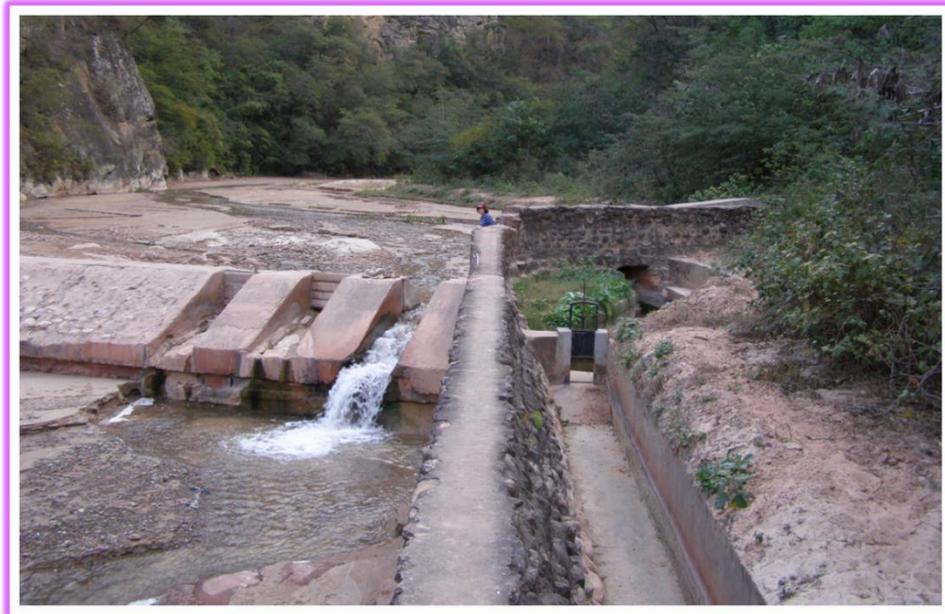
Los cursos montañosos de agua, entre partes altas y medianas de cuencas, transportan grandes cantidades de material gravoso, como se observa en la imagen (figura N°2). Los sólidos atacan por erosión simple o abrasiva la margen cóncava de la curva, depositando el material en la parte convexa; en este caso, justo en la boca de la captación presentada. La acumulación de (la) grava en los orificios de admisión de agua de la captación, inhabilita la misma creando la necesidad de permanente evacuación de depósitos con maquinaria.

Figura N° 02: Se observa la ubicación de la captación en la margen izquierda del río en una curva y en su lado convexo (Imagen de la figura 2 proporcionada por un tesista de Universidad de San Martín de Tarapoto)

Durante el estiaje se tiene que abrir el canal a través de los depósitos antes de ingeniar una rectificación del flujo con la infraestructura correctiva.

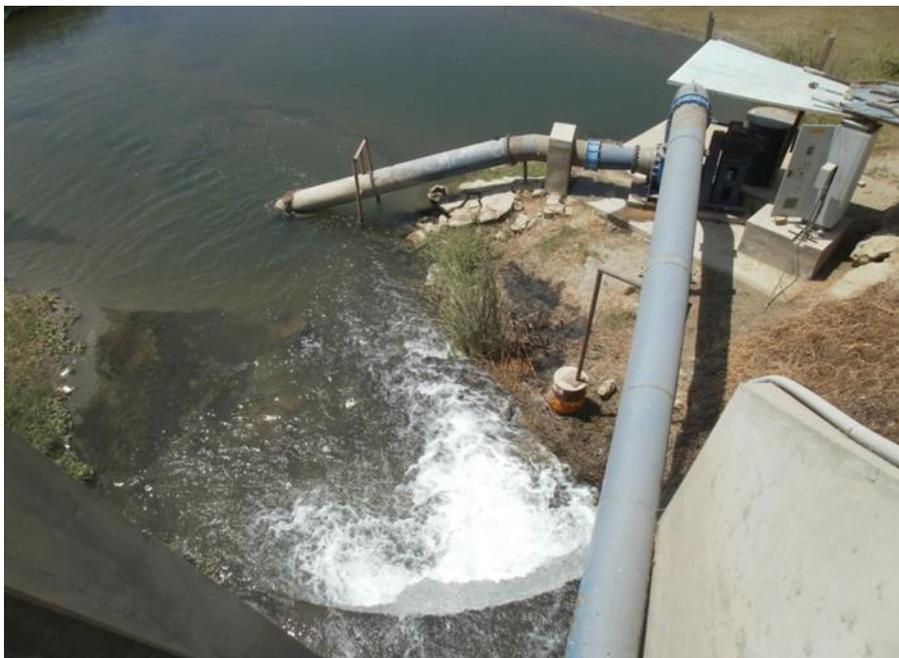
Figura N°06:

La infraestructura provisional vista desde el techo de la caseta de bombeo. Se observa que existe un exceso de caudal que se regresa al río

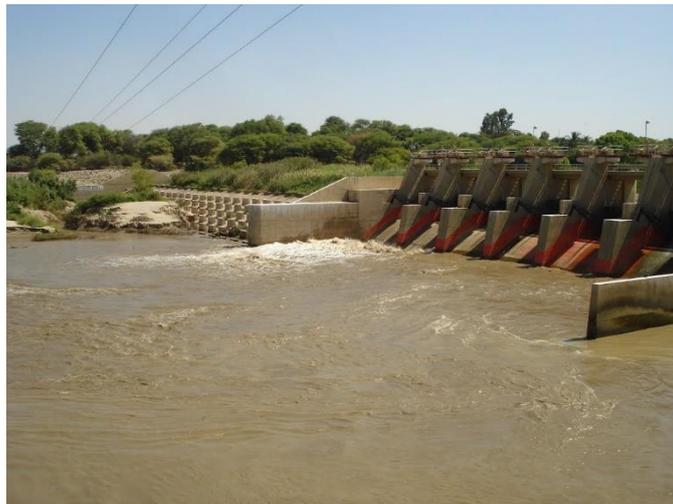
El año 1983, el caudal del río Piura había alcanzado la magnitud de  $\sim 3,000 \text{ m}^3/\text{s}$ . Aparentemente el aliviadero fijo fue diseñado para un caudal menor al que le tocó evacuar en esa oportunidad (existe un aliviadero de compuertas) y la estructura de aliviadero fijo fue eliminada por el agua.

Figura N° 11: Presa de Los Ejidos antes del fenómeno de Niño del año 1983

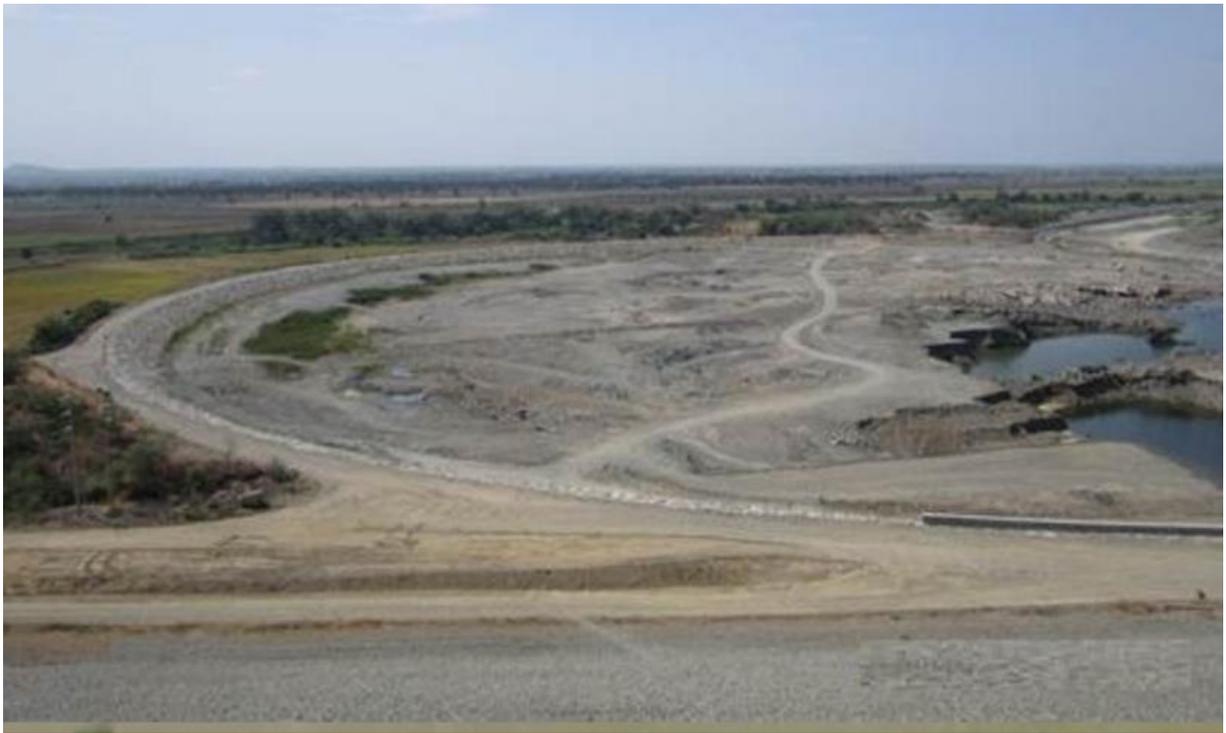
Figura N° 17:

La protección del cuenco amortiguador aguas abajo del aliviadero se terminó el año 2012: se observa el lado extremo izquierdo desde la presa. Todavía se notan grandes huecos de erosión por el lado derecho. En la zona menos erosionada se producía un enorme vórtice orientado en sentido contrario a las agujas de reloj, porque grandes caudales no encuentran un cauce preparado para conducirlo en forma tan concentrada como salen del aliviadero.

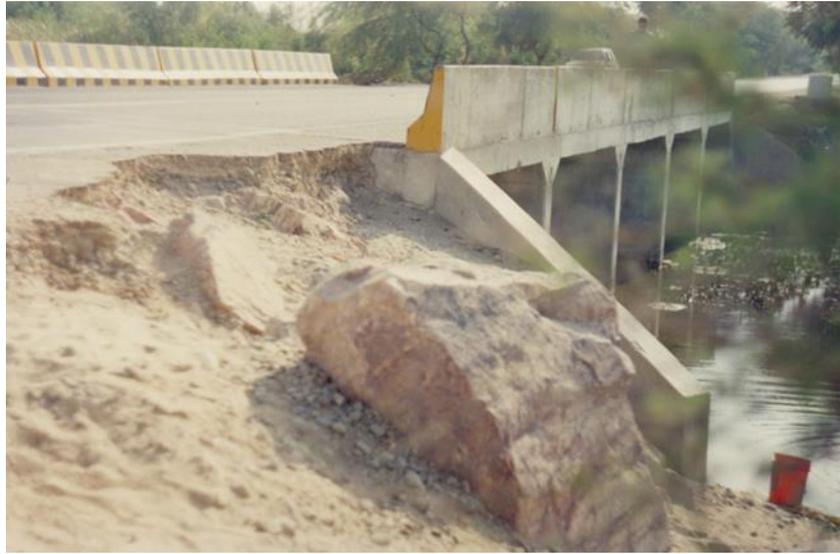
Aguas arriba faltaba unos 30 cm para que el agua rebase el pavimento de la vía. Se logró convencer al presidente que lo que estaban haciendo no tenía futuro, empezando a acumular sacos de arena y piedras sobre la parte del terraplén en proceso de erosión. De este modo se logró salvar la

Figura N°33: Lado aguas abajo, se observa el terraplén dañado y piedras

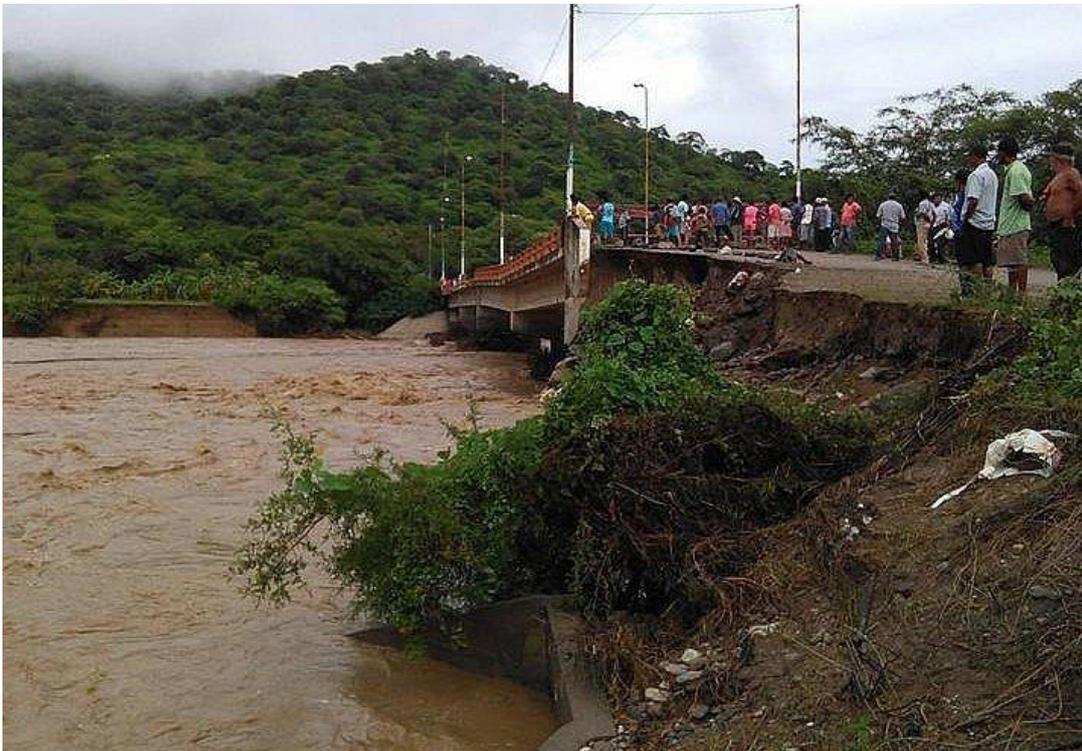
Figura N°35: Vista del puente Salitral de la misma orilla 19 años después

En conclusión, es posible deducir que las partes del concepto erróneo jamás se corrigieron completamente. Existe un nuevo diseño que iba a materializarse el año 2016 y representa la ampliación del puente hacia la margen derecha.

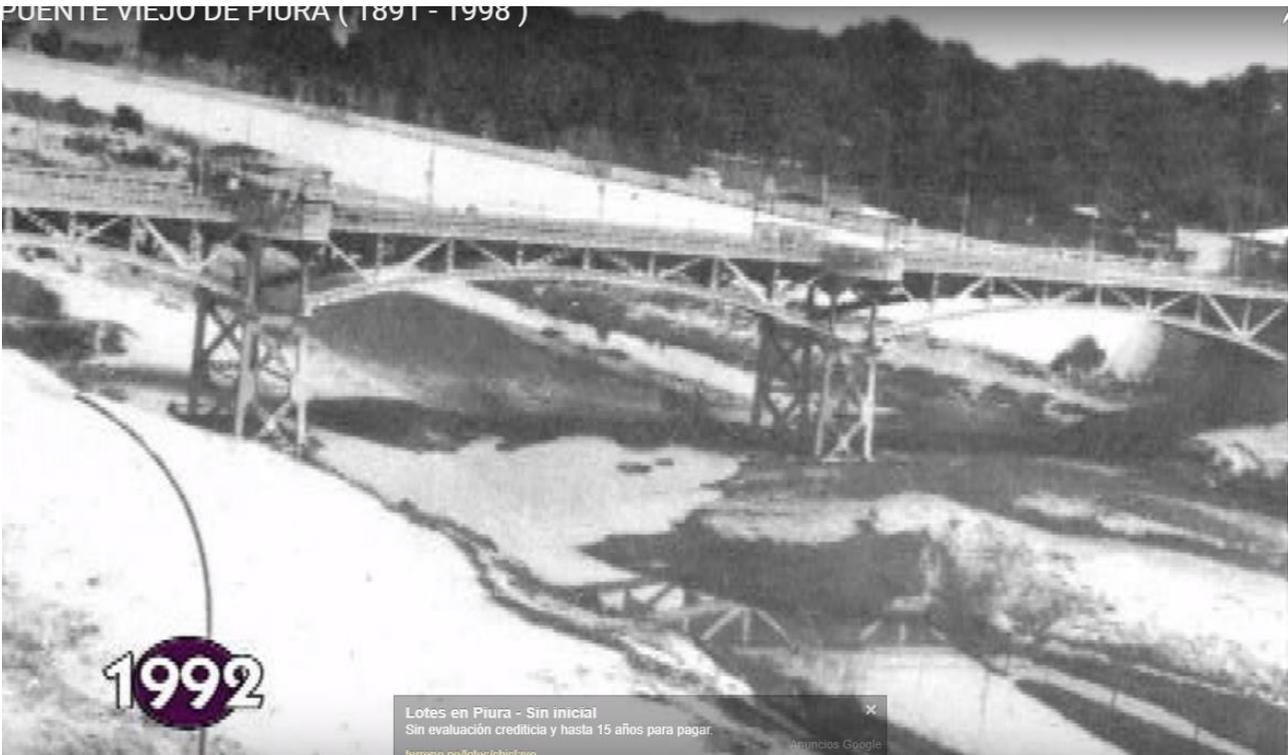
Figura N° 37: Vista del Puente Viejo el año 1992

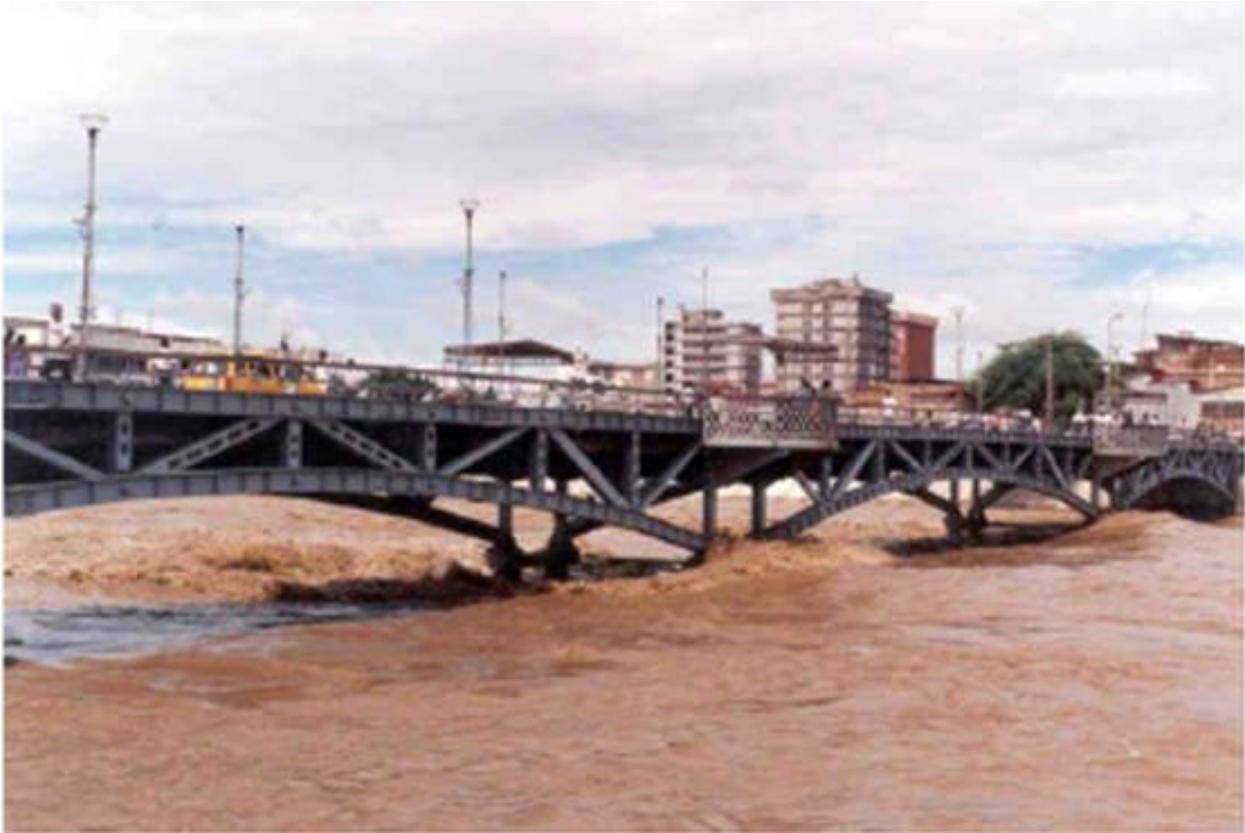
La causa de su desaparición, el año 1998, puede haber sido, en parte la socavación, pero el impulso principal vino de un árbol derribado que fue usado en la margen derecha aguas abajo del cuarto puente (puente Cáceres) como defensa contra la erosión. Cuando se desprendió de una soga que lo mantenía junto a la orilla en este lugar fue llevado por la corriente.

Pasó el puente Sánchez Cerro, que debido a su masa y solidos pilares resistió, impactando con toda su fuerza contra la superestructura del Puente Viejo, causando su caída.

Figura N° 38: Vista del puente con altos caudales del río

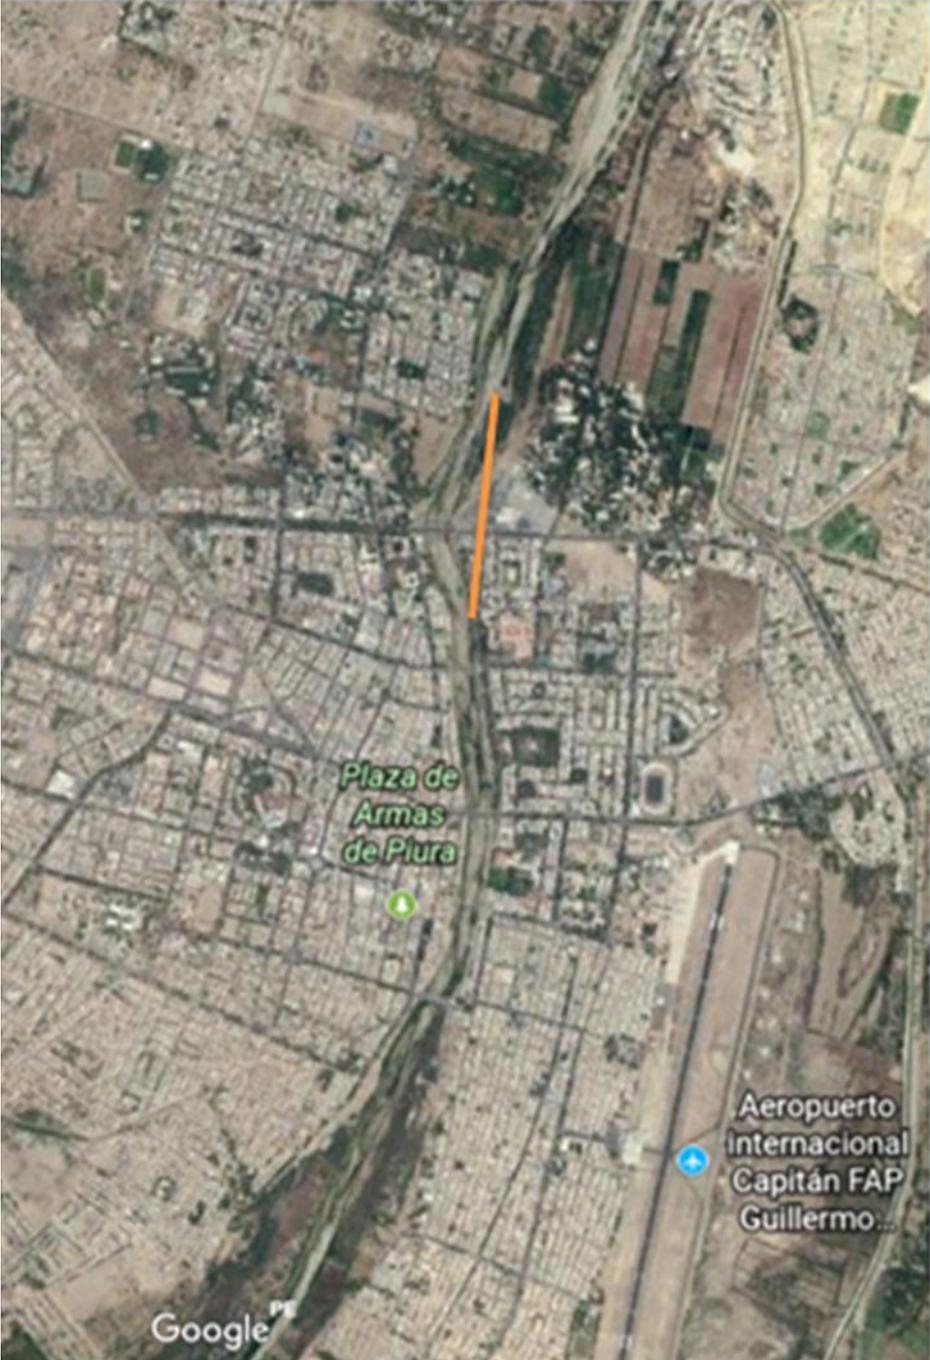
margen izquierda- que evitaría la curva potenciada por la solución que se le ha dado. Lo mínimo que aceptan otros es al menos prolongar el puente hacia el lado de Castilla (donde se colocó relleno). Lo interesante y sintomático es que el diseñador del cuarto puente es el mismo que ha diseñado el puente Salitral repitiendo un error garrafal por su desprecio de la ingeniería hidráulica.

Figura N° 40: Vista satelital del puente Cáceres – cuarto puente con el trazo de corte sugerido por Dr. Ing. L. V. Reyes Carrasco

Hasta hoy, el Dr. Luis Reyes Carrasco insiste en que la única manera de remediar la situación es introducir un corte –canalizar el río cortando la

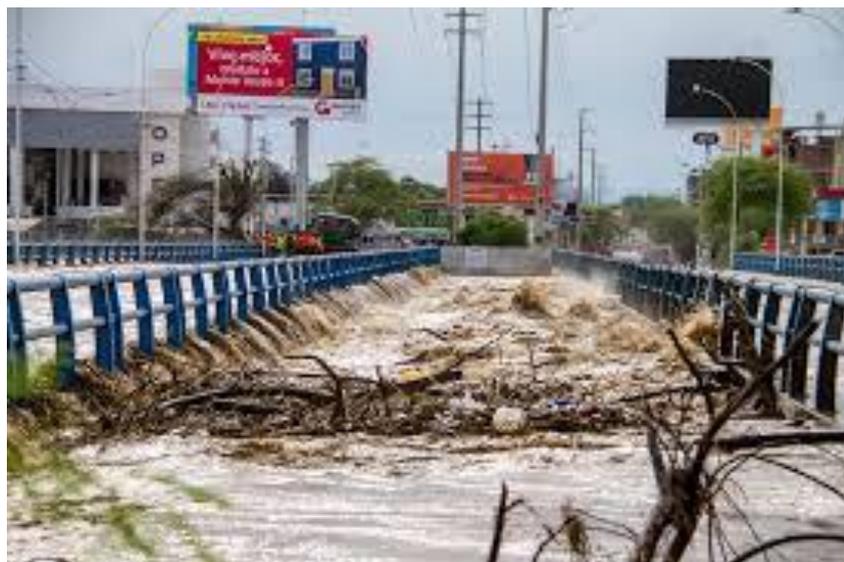
Figura N° 42: La insuficiente luz del puente Cáceres implica remanso adicional notorio aguas arriba del puente

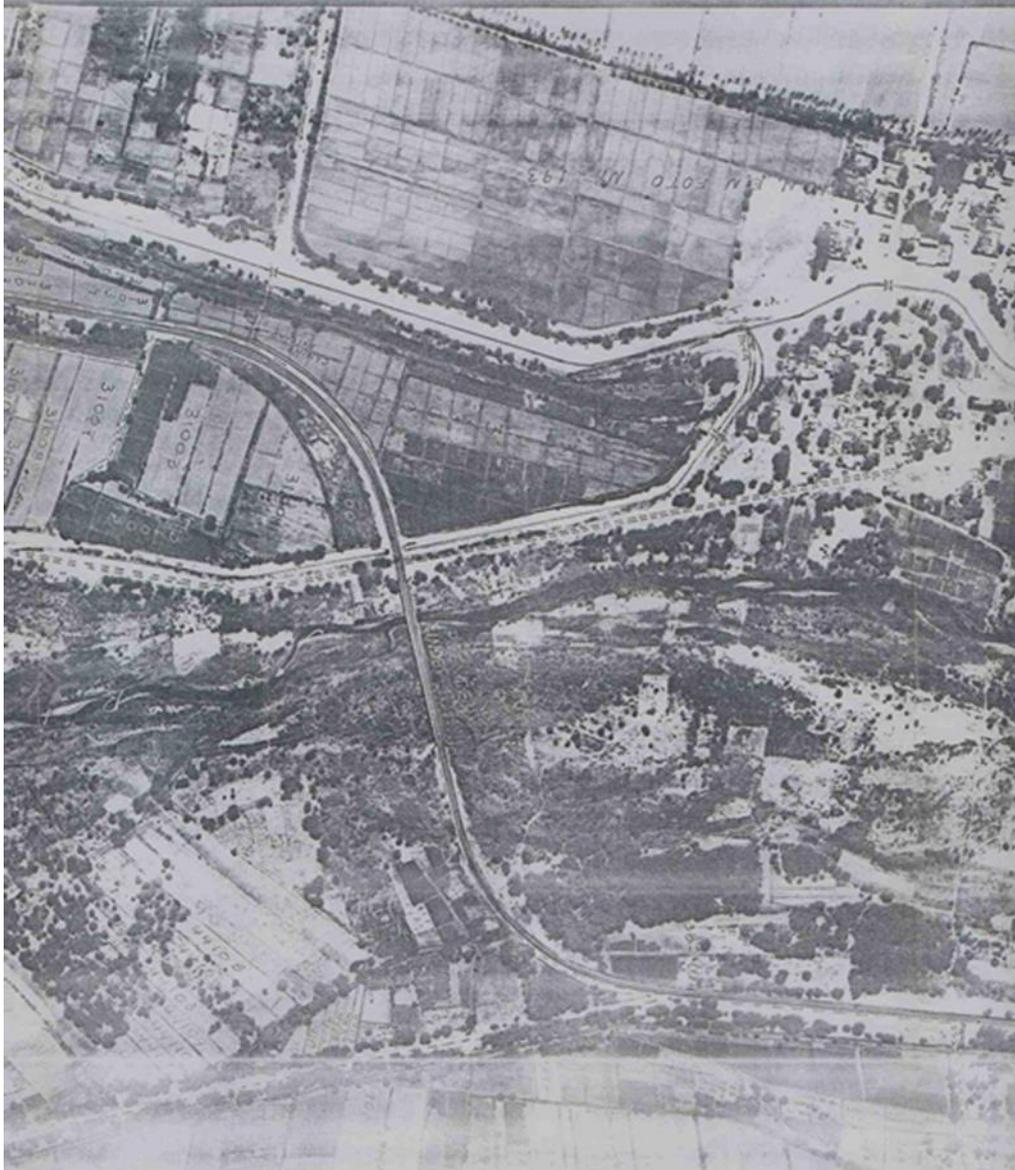
Figura N° 43: Foto aérea –  
El puente Independencia une la localidad de Catacaos, cerca de Piura, con la zona urbana de «La Arena». El río escurre de derecha hacia izquierda

Construido TRES veces (una vez aguas arriba y otras aguas abajo de la versión existente), siendo la tercera versión constantemente amenazada por el río. Los caudales mayores de 2200 m<sup>3</sup>/s no dejan ningún espacio libre por debajo de las vigas. Aunque fuera dos veces más largo se requiere(n) los trabajos de las defensas ribereñas para que el flujo del río vuelva a su cauce del momento cuando se construyó la estructura actualmente en uso.

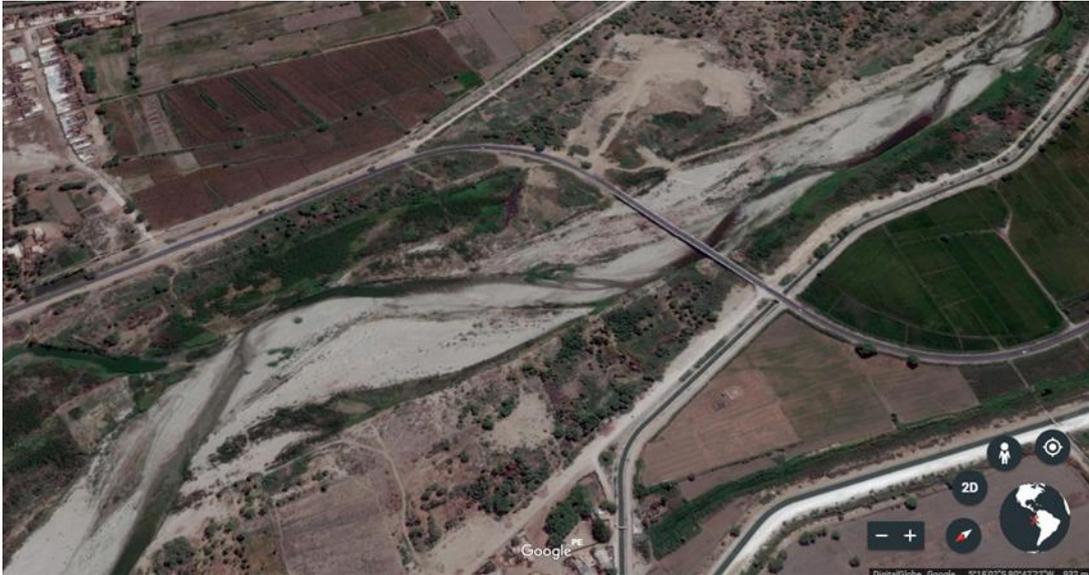
Figura N° 44: El sentido de flujo en el río Piura es de izquierda hacia derecha, igual como el sentido de irse de Catacaos a La Arena por el camino del cual el puente es una parte. Se puede observar la curva pronunciada que ataca la margen izquierda del río y la carretera que viene de Catacaos.

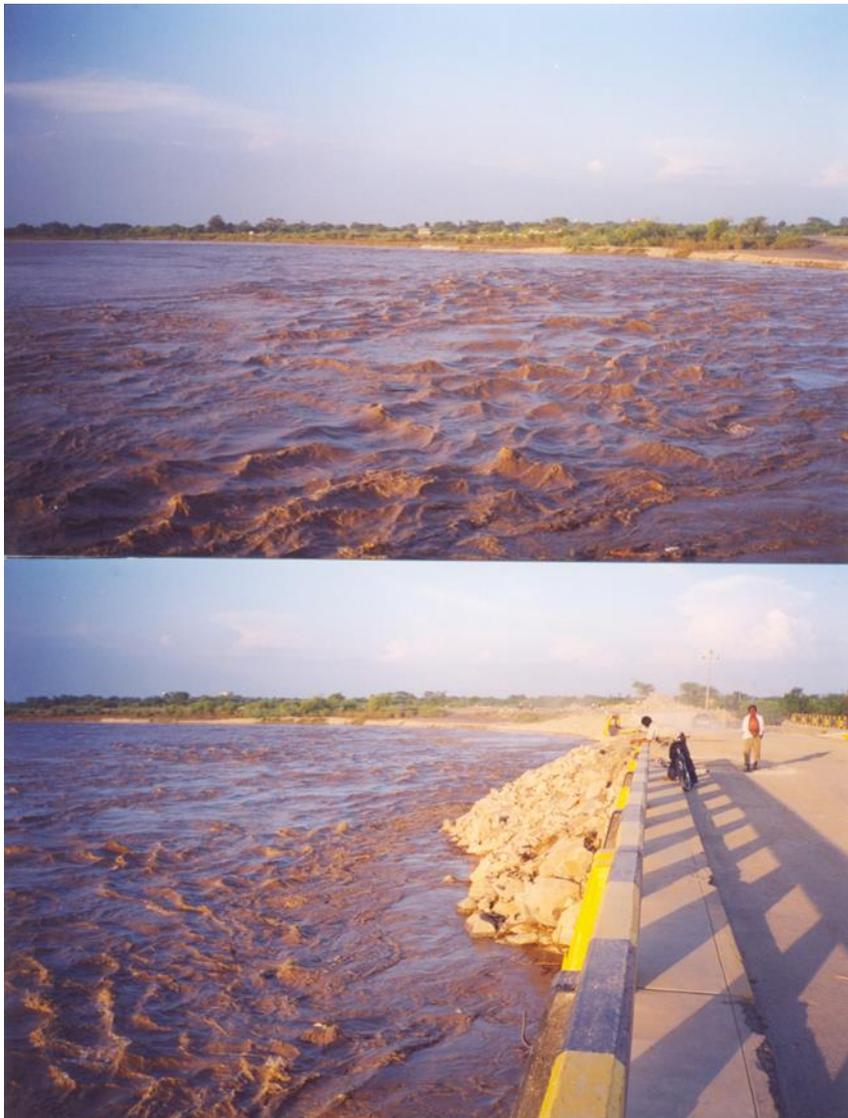
Figura N ° 46:

Imágenes de flujo del río tomadas del puente Independencia mirando hacia aguas arriba. ¡Se nota que el flujo, normalmente encierra con el eje del puente un bajo ángulo debiendo ser este cercano a 90°!

El flujo se aproxima en forma casi paralela a la luz del puente en vez de estar encerrando ángulo recto como fue en momento de su inauguración. La negligencia que ha permitido el avance de la erosión de la margen izquierda hace pensar que la solución es prolongarlo y/o construir uno nuevo. Lamentablemente, en hacer propuestas se utiliza muy poco el análisis integral del problema.

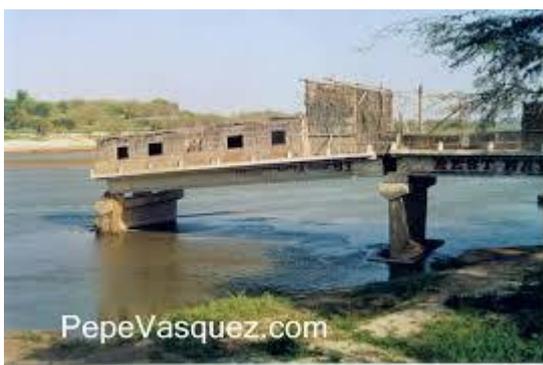
Figura N° 47:

Restos de la segunda versión del puente en la margen derecha aguas abajo del puente actualmente existente. Los eliminaron hace unos diez años.

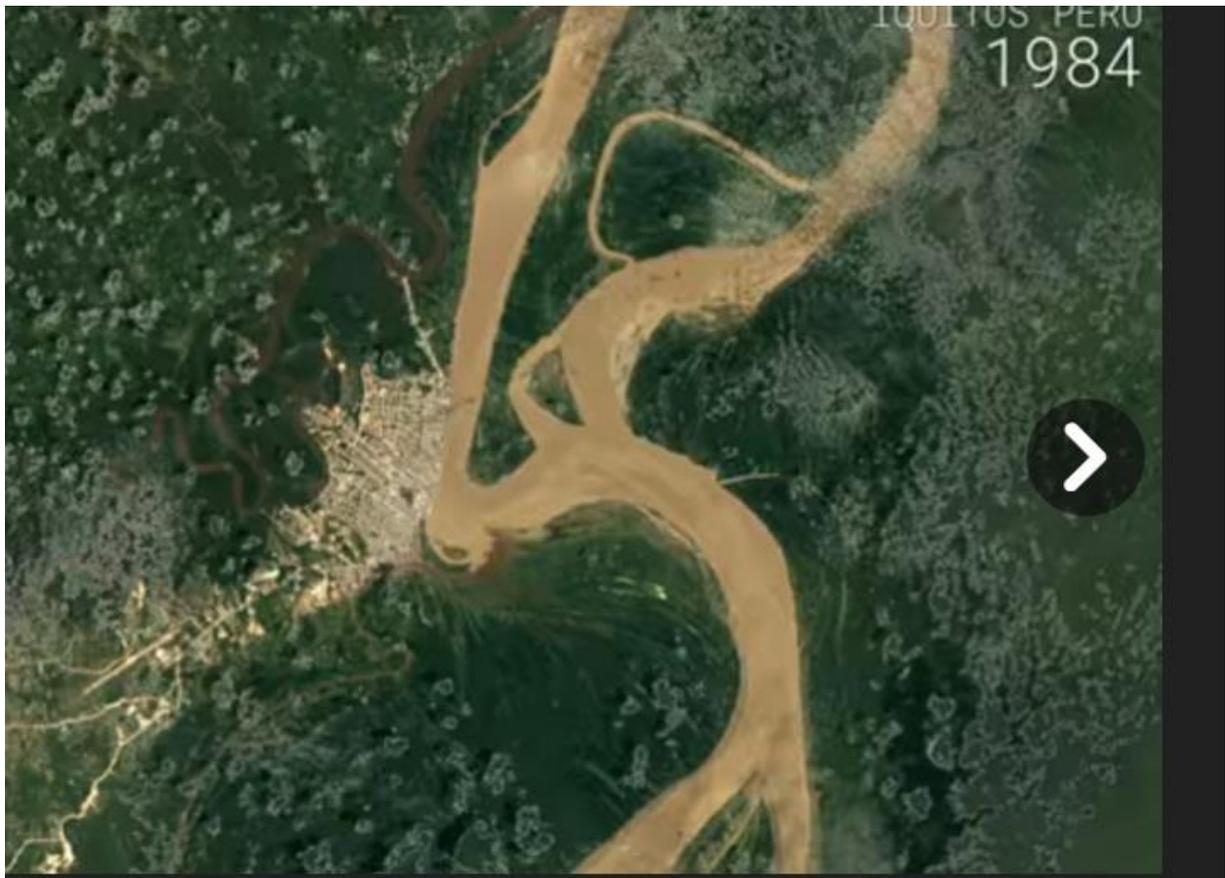
Figura N° 61: El cauce del río pasaba por el puerto Iquitos el año 1984

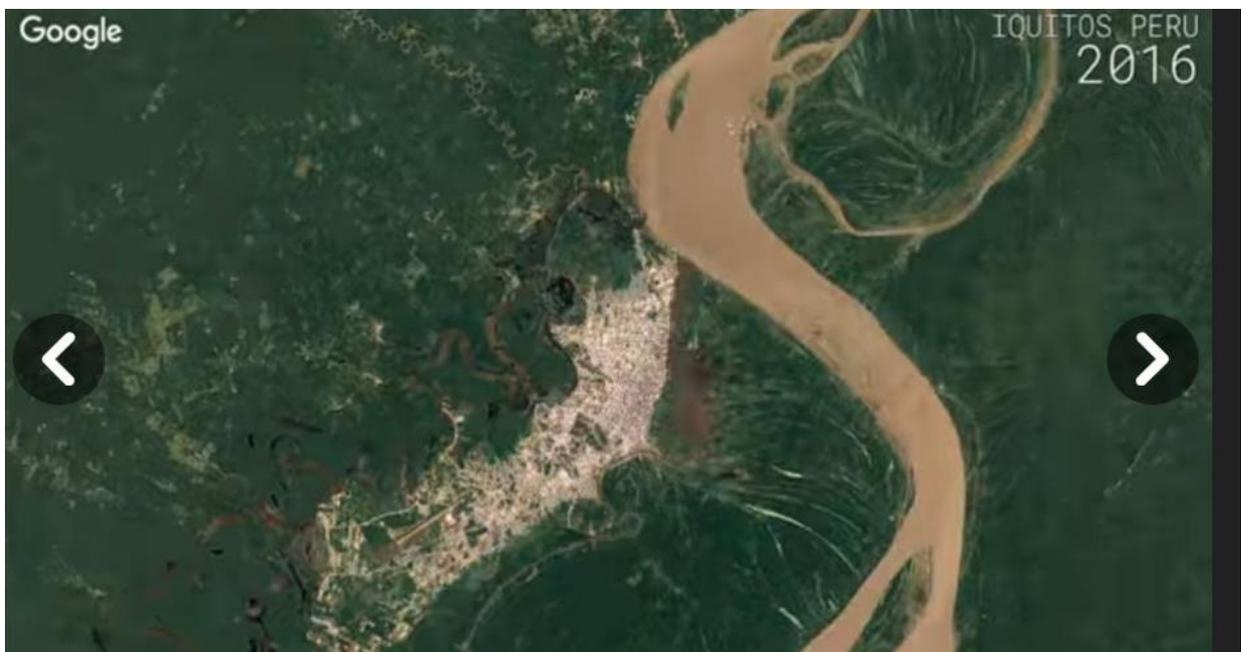
Figura N° 62: El año 2016 Se observa que las aguas del río corren lejos del puerto

Tal como se puede deducir de las fotografías anteriores, el cauce del río está variando su posición durante años, habiendo abandonado la ruta original bordeando la ciudad, por un trazo que deja solo superficie acuática en la zona de puerto. Con el tiempo, la unión entre esta superficie y el cauce activo del río se llenará de sedimentos; por lo cual es necesario dragarla para garantizar la funcionalidad del puerto.

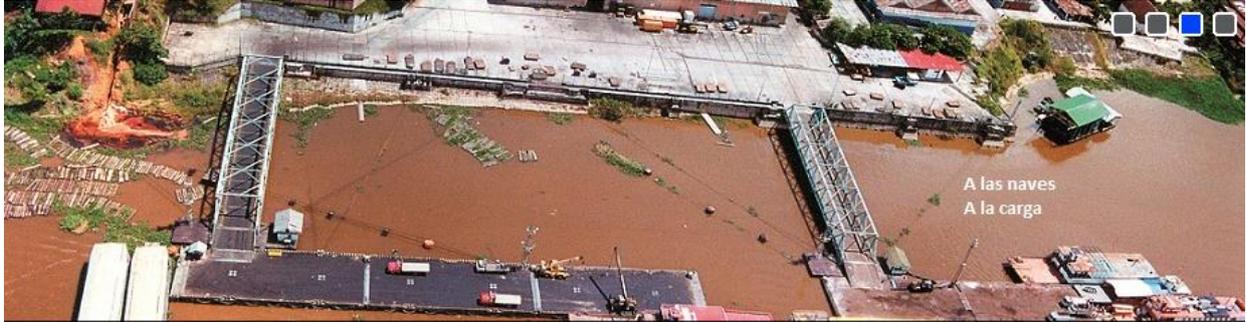
Figuras N° 65 y 66: Vista del puerto de Iquitos que hoy necesita mantenimiento de dragado para poder operar (fuente: enapu.com)

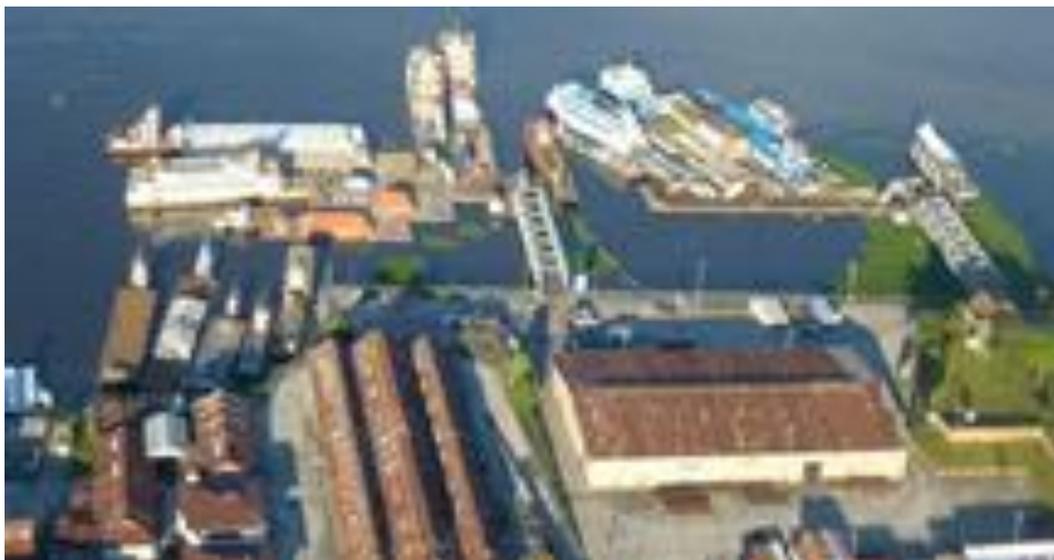
Figura N° 67: Instalaciones del puerto de Iquitos y muelles flotantes (fuente enapu.com)

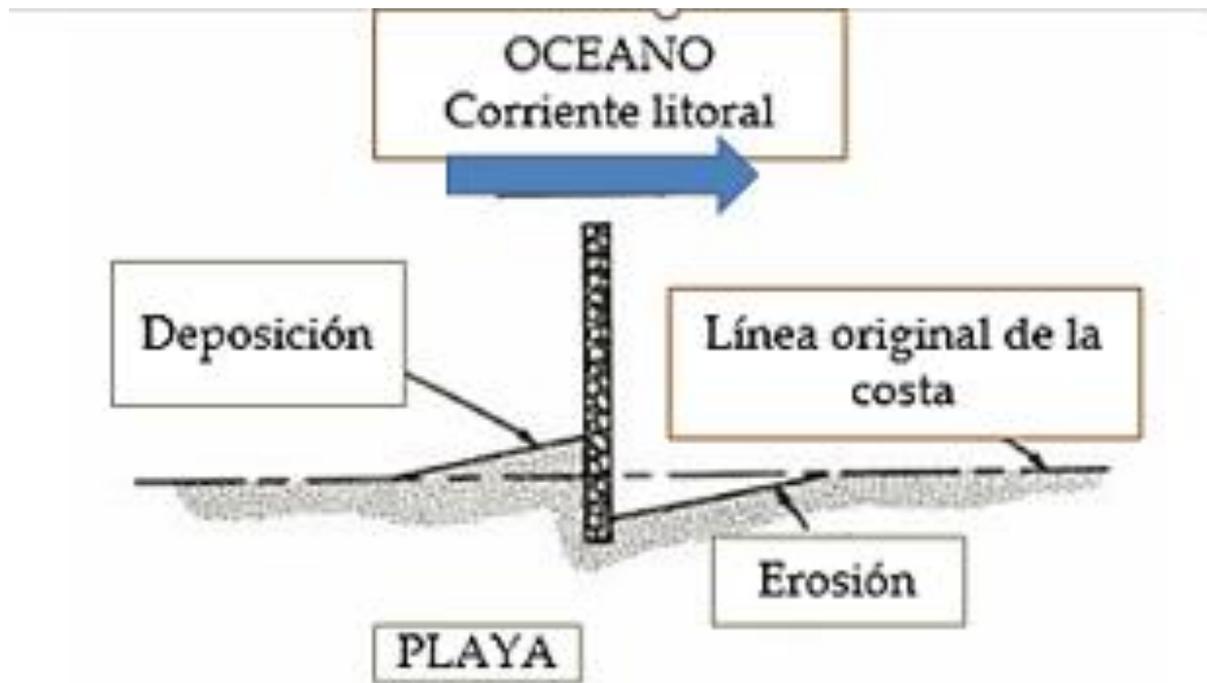
La problemática del puerto Salaverry empezó a perfilarse poco tiempo después de su inauguración. La entrada a su dársena empezó a arenarse, lo que se quiso remediar con un rompeolas perpendicular a la línea de orilla.

Un rompeolas retiene la arena en su parte aguas arriba respecto a la corriente litoral, pero intensifica la erosión de la playa aguas abajo según se observa en el esquema:

Figura N° 68: Influencia de la incorporación de un espigón sobre la morfología local del litoral

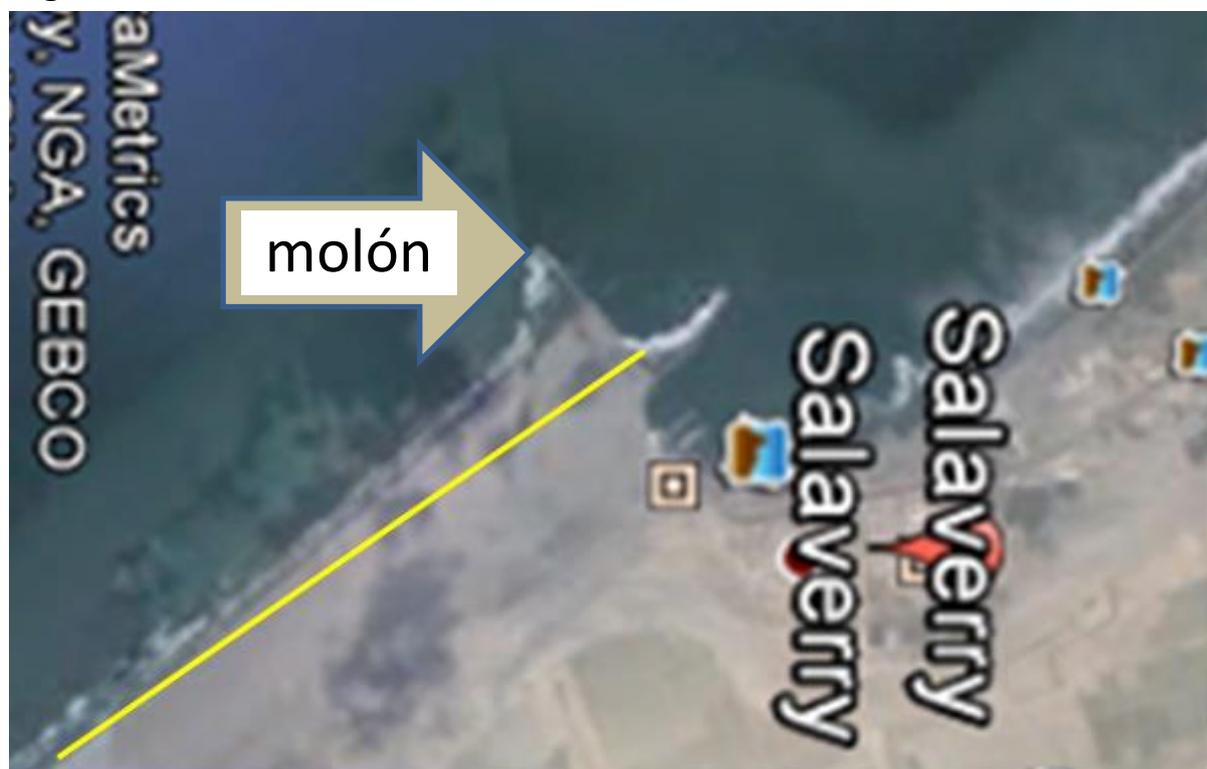
Figura N° 69: Costa precedente a la zona del puerto. La línea amarilla señala la posición de contacto de agua con tierra antes de la construcción del “molón”

La introducción del espigón perpendicular a la costa tuvo repercusión a lo largo de varios kilómetros en sentido de la corriente litoral; las playas “Las Delicias”, “Buenos Aires” y “Huanchaco” fueron literalmente devastadas por la erosión, perdiéndose una amplia franja de arena en frente de las propiedades, así como las propiedades mismas.

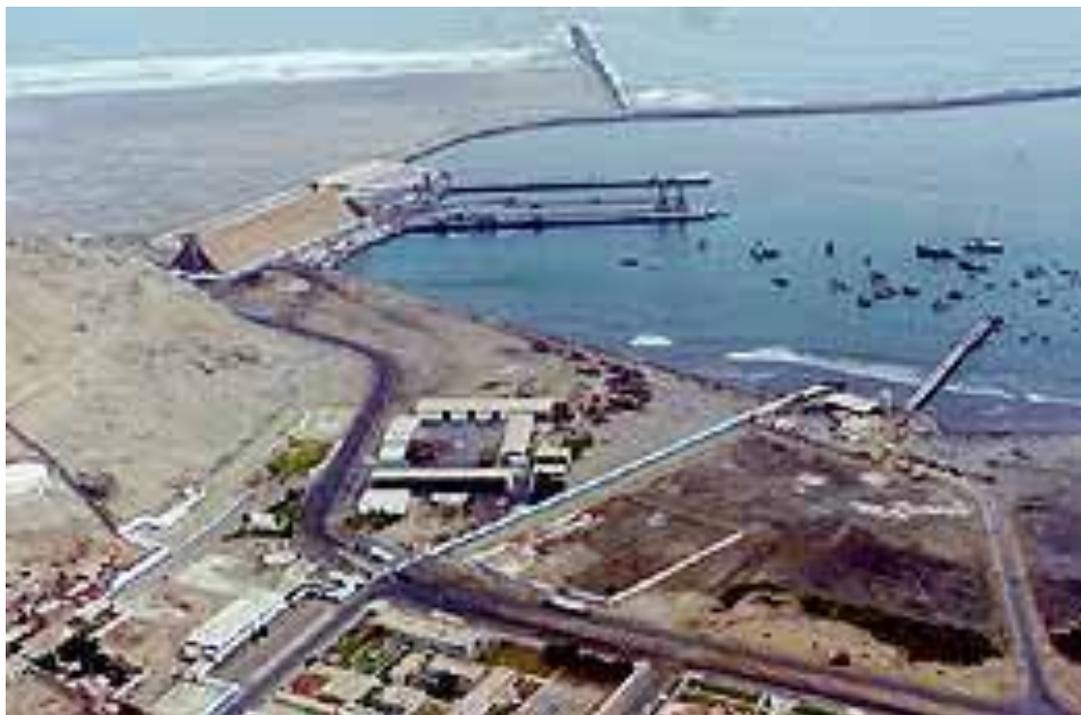
Figura N ° 70: Vista del puerto y de parte de la dársena desde la tierra (fuente enapu.com)

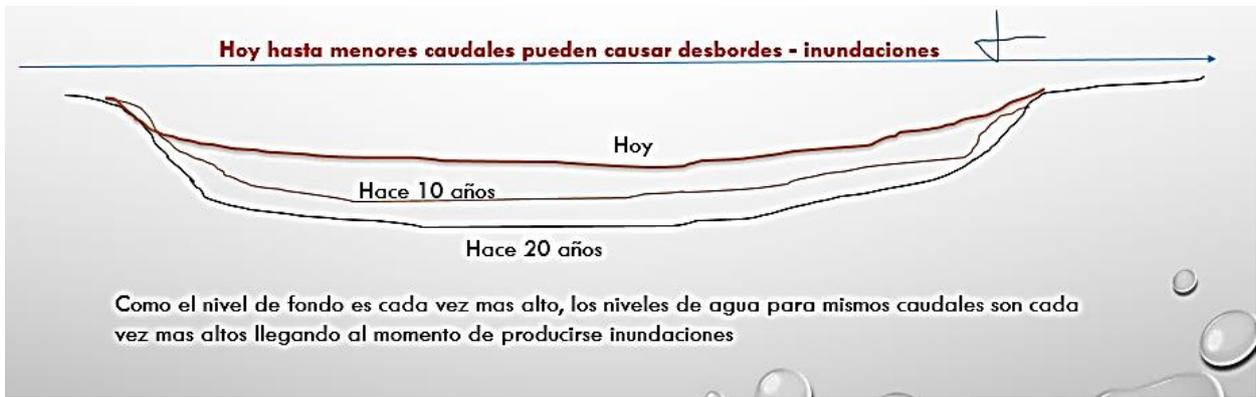
A pesar que el año 1998 (anterior al fenómeno Meganiño), las defensas resistieron un caudal cercano a  $4,000 \text{ m}^3/\text{s}$  sin inundación, se perdió de vista la elevada deposición de sedimentos en el Bajo Piura durante los 19 años que transcurrieron. Hubo algunas interferencias locales respecto al nivel de corona de los diques, pero la esencial causa de desborde del río en zonas urbanas de Piura y Catacaos fue el proceso morfológico de reducción de secciones hidráulicas del río por deposición de sedimentos.

Figura N° 72: Presentación esquemática de variación de la cota de fondo durante años y consecuente reducción de la sección hidráulica del cauce

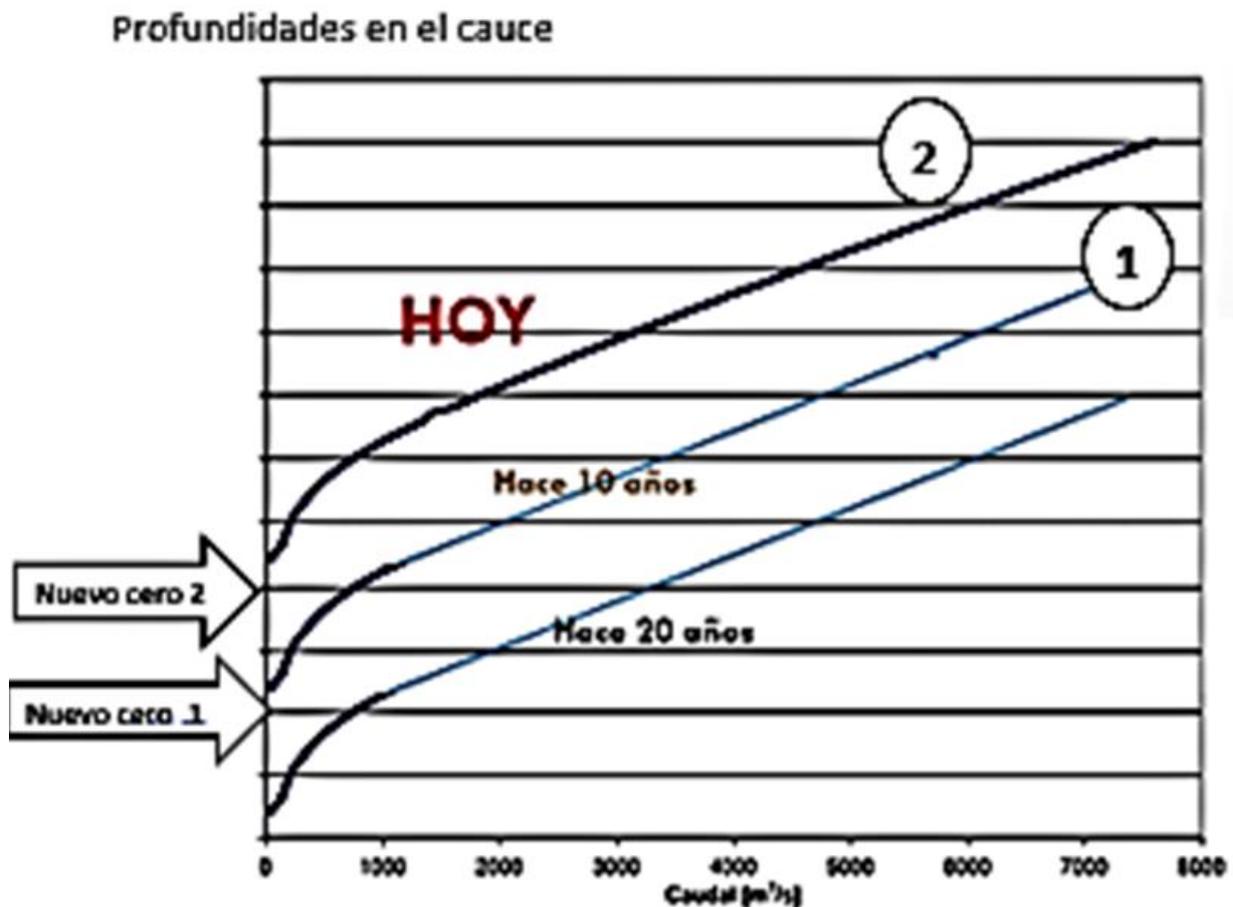
Figura N° 73: Traslación de la relación caudal - profundidad en el cauce debido a elevación del nivel de fondo del río:

Para los mismos caudales, los niveles de agua crecen durante años por deposición de materiales transportados en la parte baja del río: el cero (nivel de fondo) se mueve para arriba.

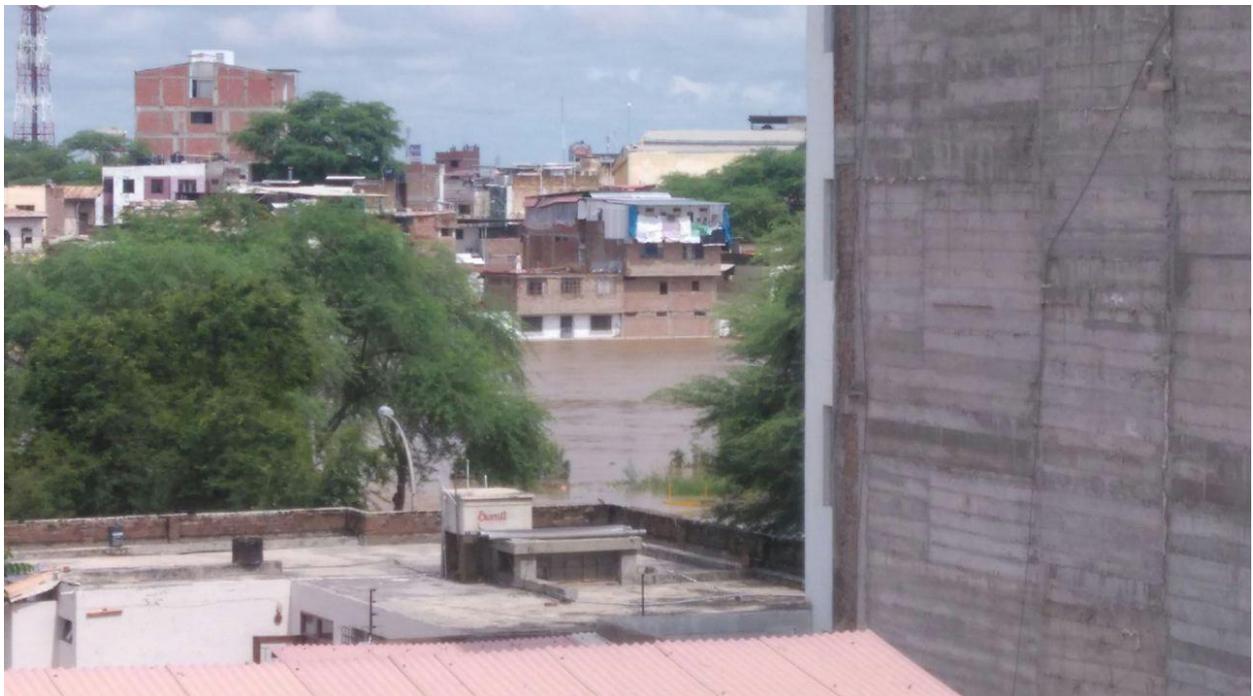
Figura N° 77: Vista de la margen derecha del río Piura entre el cuarto puente y el puente Sánchez Cerro (tomada de un edificio de la margen izquierda)

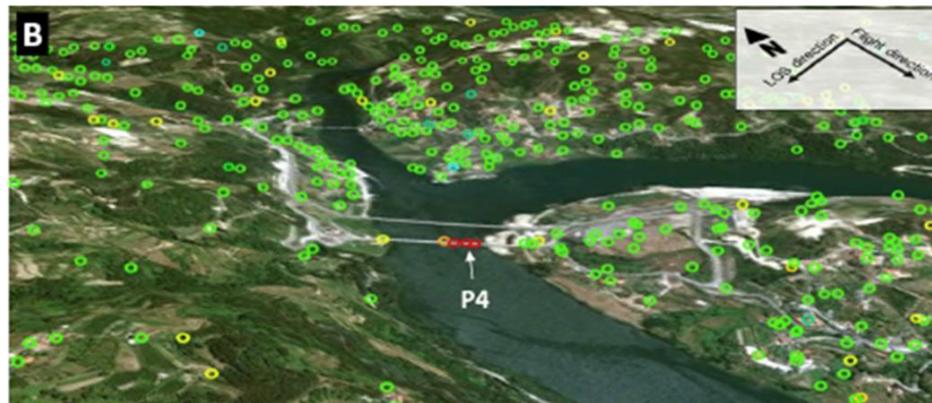
El puente fue construido el año 1886 y su colapso se asocia con el acelerado asentamiento de un pilar:

Figura N°82: Ubicación del pilar en la margen izquierda (39)

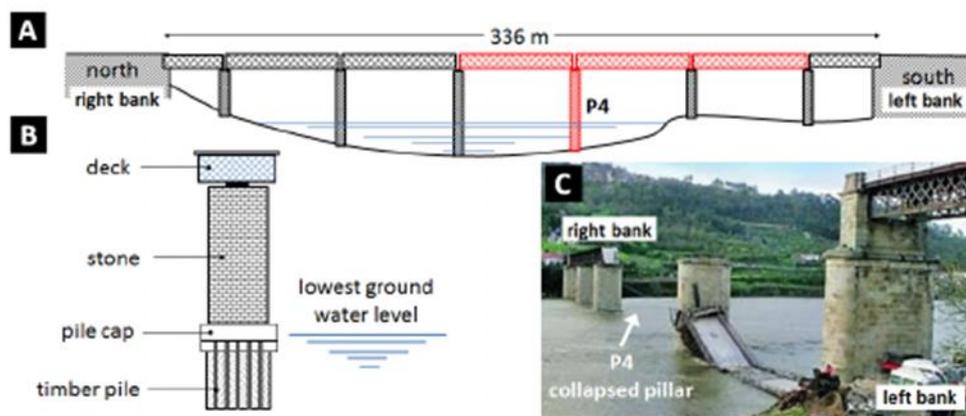
Figura N° 83: Vista del puente desde aguas abajo (39)

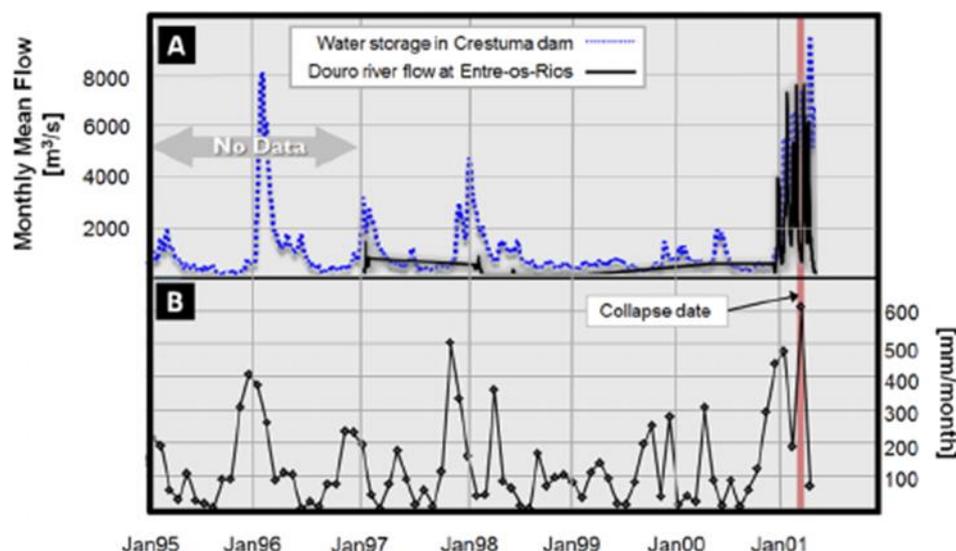
La caída del puente coincidió con la (la) máxima intensidad de lluvia en la zona, caudales muy elevados en el río Duro y consecuentes descargas del reservorio Crestuma kilómetros aguas arriba.

Figura N° 84: Gráficos que relacionan en el tiempo las circunstancias hidrológicas en el momento del colapso del puente

Es indudable que ocurrió socavación, pero según (40) fue parcialmente consecuencia de años de explotación ilegal de arena en las cercanías. Este argumento tiene sentido ya que habiéndose excavado aguas abajo profundizando el cauce, en el momento del aumento de caudales pudo producirse una erosión retrógrada potenciando la socavación.
