# OBRAS HIDRÁULICAS

## Causas de deficiente funcionamiento y/o colapso

La realidad del Perú

Zivko Gencel

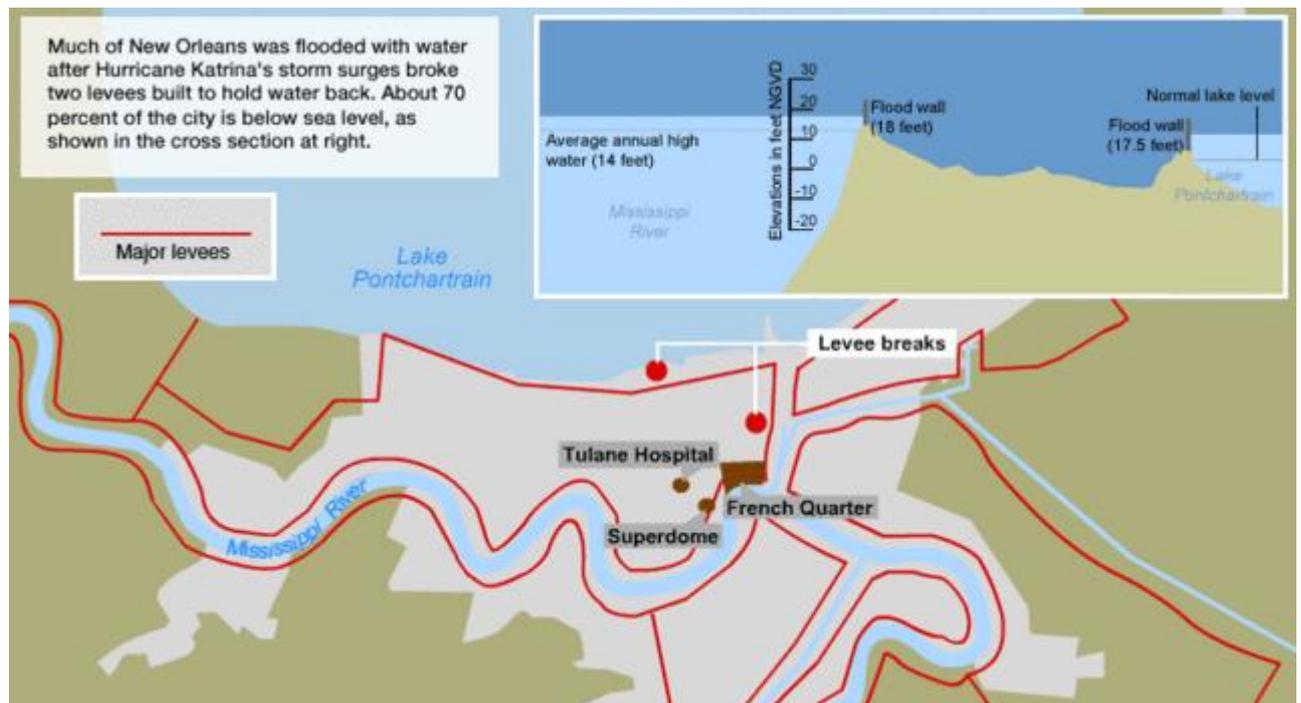
Entonces, lo más probable es que una negligencia en la construcción del dique fue la responsable. \*

Figura N° 85: Mapa de diques de protección, puntos rojos de roturas y sección que demuestra la posición de la ciudad respecto a los alrededores; protegida con diques (Flood Wall) – (43)
